Bauwerk (ID): 558\_0002\_QBW\_01

Gewässer: Drosbech

**Identifikation und Lage**

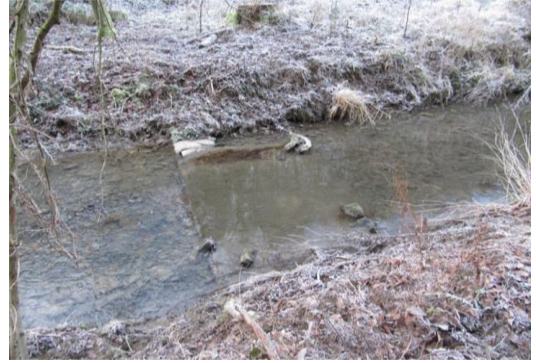
**Foto: Übersicht**

Bauwerkstyp	Grundschwelle
Funktion	Sonstiges
Funktion (sonstiges)	-
Material	Holz
Zustand	intakt
Fallhöhe [m]	0,03
Rückstau [m]	kein
Unterwasser-Tiefe [m]	ausreichend
Wanderweg-Tiefe (Minimum) [m]	0,03
Fischschutz   Rechen (nur WKA)	keine WKA   keine WKA

aufwärts	durchgängig (Klasse 1)
abwärts	durchgängig (Klasse 1)
Gesamtbewertung Fische	Klasse 1

Geschiebe	temporär/leicht eingeschränkt (Klasse 2)
Schwebstoffe	voll durchgängig (Kl. 1)
Morphodynamik	Bauwerksbereich beeinträchtigt (Klasse 2)
Gesamtbewertung Sedimente	2

**Gesamtbewertung Durchgängigkeit: 2**

LuxMaPro-ID	-
Maßnahmentyp	-
Maßnahmenbeschreibung	kein Maßnahmenbedarf
