Bauwerk (ID): 558_0013_QBW_01

Gewässer: Drosbech

OWK: VI-4.1.2

Identifikation und Lage

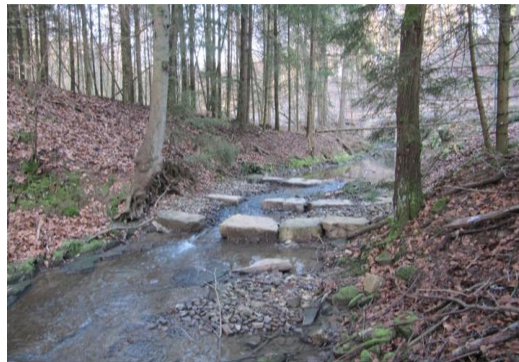
Foto: Übersicht

Bauwerkstyp	Raue Gleite
Funktion	Sohlsicherung
Funktion (sonstiges)	-
Material	Stein
Zustand	intakt
Fallhöhe [m]	0,00
Rückstau [m]	<20 m
Unterwasser-Tiefe [m]	ausreichend
Wanderweg-Tiefe (Minimum) [m]	0,15
Fischschutz Rechen (nur WKA)	keine WKA keine WKA

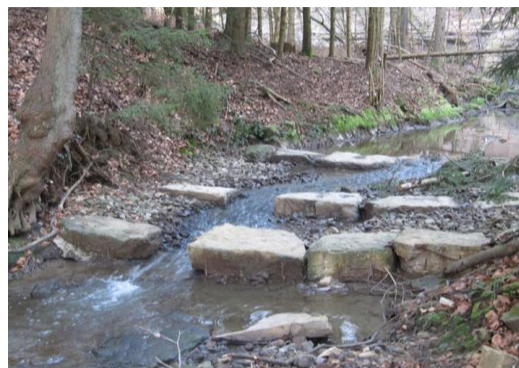
Foto: Detail

Geschiebe	voll durchgängig (Kl. 1)
Schwabstoffe	voll durchgängig (Kl. 1)
Morphodynamik	Standort teilweise beeinträchtigt (Klasse 3)
Gesamtbewertung Sedimente	2

Anmerkung	Einschränkung Geschiebe durch Laufverengung
-----------	---

LuxMaPro-ID	-
Maßnahmentyp	-
Maßnahmenbeschreibung	kein Maßnahmenbedarf
