Bauwerk (ID): 010\_0015\_QBW\_01

Gewässer: Mess

**Identifikation und Lage**

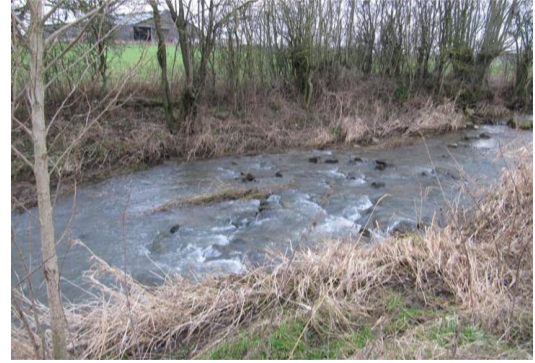
**Foto: Übersicht**

Bauwerkstyp	Raue Gleite
Funktion	Sohlsicherung
Funktion (sonstiges)	-
Material	Stein
Zustand	intakt
Fallhöhe [m]	0,15
Rückstau [m]	<20 m
Unterwasser-Tiefe [m]	ausreichend
Wanderweg-Tiefe (Minimum) [m]	0,10
Fischschutz   Rechen (nur WKA)	keine WKA   keine WKA

LuxMaPro-ID	-
Maßnahmentyp	-
Maßnahmenbeschreibung	kein Maßnahmenbedarf

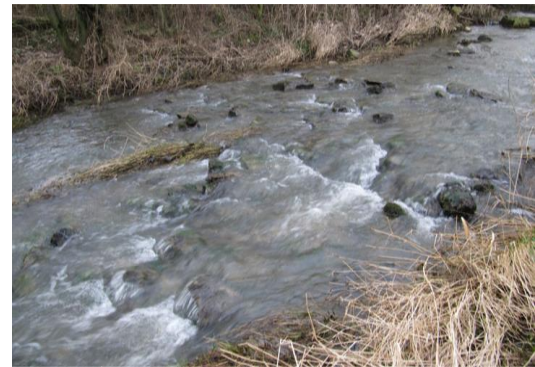
**Foto: Detail**

aufwärts	durchgängig (Klasse 1)
abwärts	durchgängig (Klasse 1)
Gesamtbewertung Fische	Klasse 1

Geschiebe	voll durchgängig (Kl. 1)
Schwabstoffe	voll durchgängig (Kl. 1)
Morphodynamik	Bauwerksbereich beeinträchtigt (Klasse 2)
Gesamtbewertung Sedimente	1
