Bauwerk (ID): 010_0076_QBW_01

Gewässer: Mess

OWK: VI-4.1.3.a

Identifikation und Lage

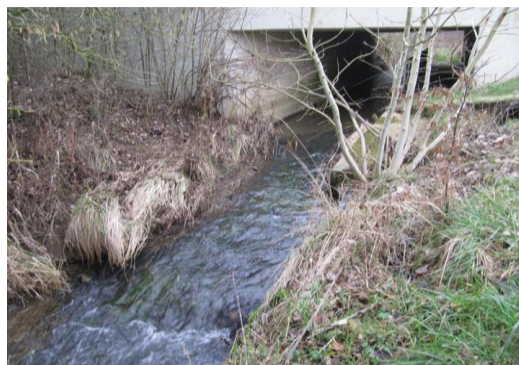
Foto: Übersicht

Bauwerkstyp	Raue Gleite
Funktion	Sohlsicherung
Funktion (sonstiges)	-
Material	Beton
Zustand	intakt
Fallhöhe [m]	0,00
Rückstau [m]	kein
Unterwasser-Tiefe [m]	ausreichend
Wanderweg-Tiefe (Minimum) [m]	0,03
Fischschutz Rechen (nur WKA)	keine WKA keine WKA

LuxMaPro-ID	-
Maßnahmentyp	-
Maßnahmenbeschreibung	kein Maßnahmenbedarf

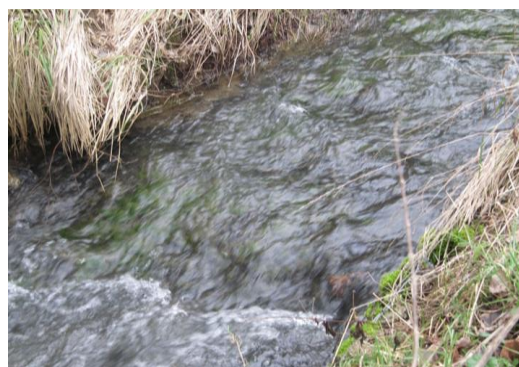
Foto: Detail

aufwärts	eingeschränkt durchgängig (Klasse 3)
abwärts	durchgängig (Klasse 1)
Gesamtbewertung Fische	Klasse 2

Geschiebe	voll durchgängig (Kl. 1)
Schwabstoffe	voll durchgängig (Kl. 1)
Morphodynamik	Bauwerksbereich beeinträchtigt (Klasse 2)
Gesamtbewertung Sedimente	1
