Bauwerk (ID): 381\_0032\_QBW\_01

Gewässer: Viichtbaach

**Identifikation und Lage**

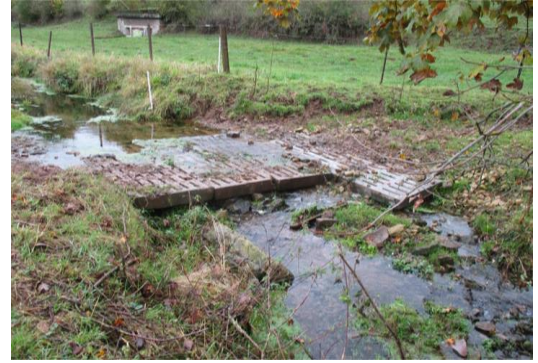
**Foto: Übersicht**

Bauwerkstyp	Wehr
Funktion	Sonstiges
Funktion (sonstiges)	Verbaute Furt
Material	Beton
Zustand	intakt
Fallhöhe [m]	0,00
Rückstau [m]	20-50 m
Unterwasser-Tiefe [m]	nicht erkennbar
Wanderweg-Tiefe (Minimum) [m]	0,00
Fischschutz   Rechen (nur WKA)	keine WKA   keine WKA

Anmerkung: kein Wehr sondern verbaute Furt liegt auf Sohle auf. Wasser fließt unten durch.

LuxMaPro-ID	-
Maßnahmentyp	-
Maßnahmenbeschreibung	kein Maßnahmenbedarf

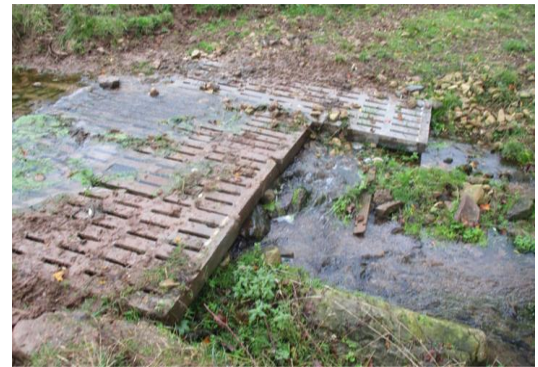
**Foto: Detail**

Geschiebe	temporär/leicht eingeschränkt (Klasse 2)
Schwefstoffe	voll durchgängig (Kl. 1)
Morphodynamik	Bauwerksbereich beeinträchtigt (Klasse 2)
Gesamtbewertung Sedimente	2
