Bauwerk (ID): 459_0001_QBW_01

Gewässer: Schwebech

Identifikation und Lage

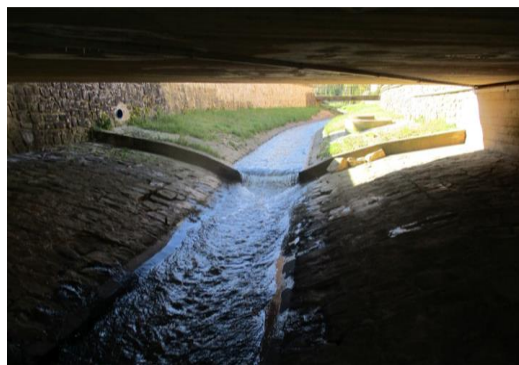
Foto: Übersicht

| Bauwerkstyp | Absturz |
| Funktion | Sohlsicherung |
| Material | Beton |
| Zustand | intakt |
| Fallhöhe [m] | 0,27 |
| Unterwasser-Tiefe [m] | nicht ausreichend |

| Maßnahmentyp | HY DU.01 - Wiederherstellung der ökologischen Durchgängigkeit - Querbauwerk |
| Maßnahmenbeschreibung | Wiederherstellung der ökologischen Durchgängigkeit - Querbauwerk - Schwebech - Useldange - 2 - im Zentrum (H=0,27m) |

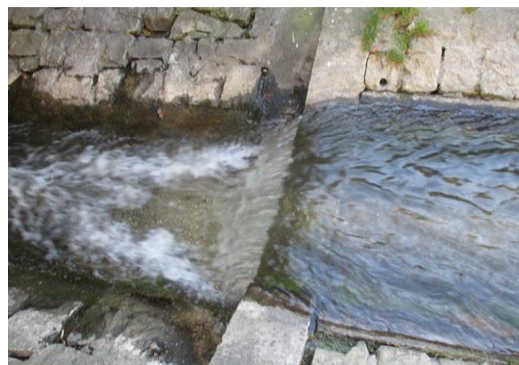
Foto: Detail

| Wanderweg-Tiefe (Minimum) [m] | 0,00 |

| aufwärts | nicht durchgängig (Klasse 5) |
| abwärts | eingeschränkt durchgängig (Klasse 3) |
