Bauwerk (ID): 459_0004_QBW_01

Gewässer: Schwebech

Identifikation und Lage

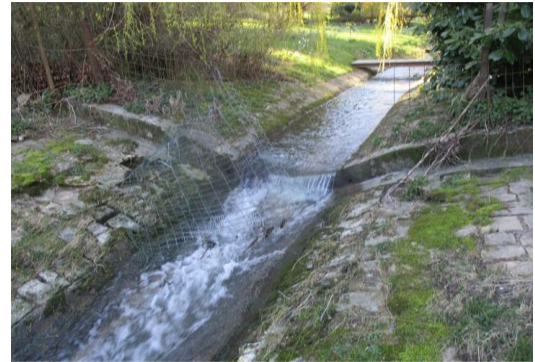
Foto: Übersicht

Bauwerkstyp	Absturz
Funktion	Sohlsicherung
Funktion (sonstiges)	-
Material	Beton
Zustand	intakt
Fallhöhe [m]	0,25
Rückstau [m]	kein
Unterwasser-Tiefe [m]	nicht ausreichend
Wanderweg-Tiefe (Minimum) [m]	0,00
Fischschutz Rechen (nur WKA)	keine WKA keine WKA

aufwärts	nicht durchgängig (Klasse 5)
abwärts	durchgängig (Klasse 1)
Gesamtbewertung Fische	Klasse 4

LuxMaPro-ID	4322
Maßnahmentyp	HY DU.01 - Wiederherstellung der ökologischen Durchgängigkeit - Querbauwerk
Maßnahmenbeschreibung	Wiederherstellung der ökologischen Durchgängigkeit - Querbauwerk - Schwebech - Useldange - 8 - im Zentrum (H=0,25m)
