Bauwerk (ID): 459_0006_QBW_01

Gewässer: Schwebech

Identifikation und Lage

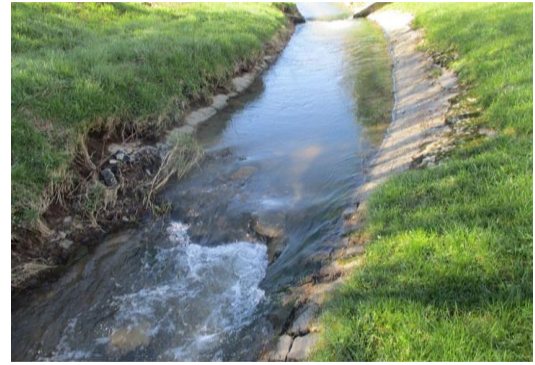
Foto: Übersicht

Bauwerkstyp	Raue Rampe
Funktion	Sohlsicherung
Funktion (sonstiges)	-
Material	Stein
Zustand	baufällig
Fallhöhe [m]	0,15
Rückstau [m]	kein
Unterwasser-Tiefe [m]	ausreichend
Wanderweg-Tiefe (Minimum) [m]	0,10
Fischschutz Rechen (nur WKA)	keine WKA keine WKA

aufwärts	eingeschränkt durchgängig (Klasse 3)
abwärts	eingeschränkt durchgängig (Klasse 3)
Gesamtbewertung Fische	Klasse 3

LuxMaPro-ID	4228
Maßnahmentyp	HY DU.01 - Wiederherstellung der ökologischen Durchgängigkeit - Querbauwerk
Maßnahmenbeschreibung	Wiederherstellung der ökologischen Durchgängigkeit - Querbauwerk - Schwebech - Useldange - 9 - im Zentrum (H=0,15m)
