Bauwerk (ID): 459_0006_QBW_02

Gewässer: Schwebesch

Identifikation und Lage

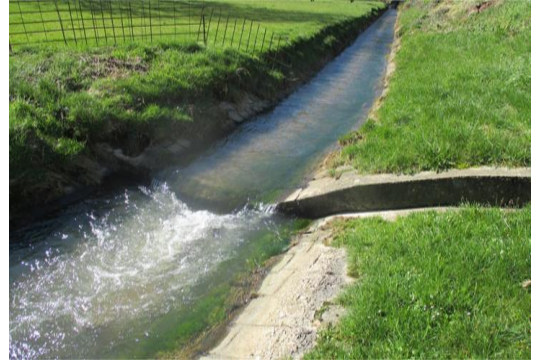
Foto: Übersicht

Bauwerkstyp	Absturz
Funktion	Sohlsicherung
Funktion (sonstiges)	-
Material	Beton
Zustand	intakt
Fallhöhe [m]	0,15
Rückstau [m]	kein
Unterwasser-Tiefe [m]	nicht ausreichend
Wanderweg-Tiefe (Minimum) [m]	0,00
Fischschutz Rechen (nur WKA)	keine WKA keine WKA

LuxMaPro-ID	-
Maßnahmentyp	-
Maßnahmenbeschreibung	kein Maßnahmenbedarf

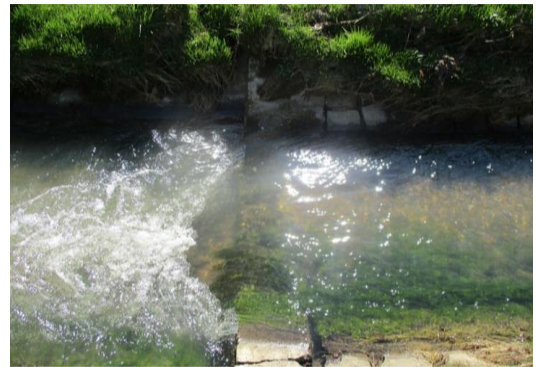
Foto: Detail

aufwärts	eingeschränkt durchgängig (Klasse 3)
abwärts	durchgängig (Klasse 1)
Gesamtbewertung Fische	Klasse 2
