Bauwerk (ID): 355_0040_QBW_01

Gewässer: Roudbaach

OWK: VI-7.1

Identifikation und Lage

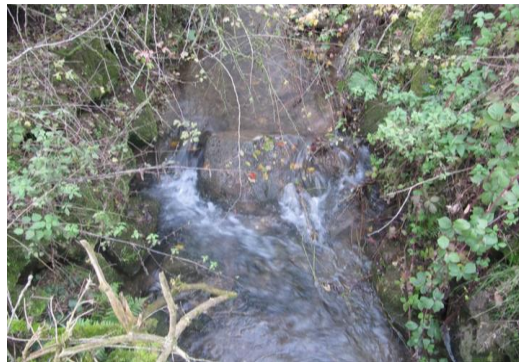
Foto: Übersicht

Bauwerkstyp	Absturz
Funktion	Sohlsicherung
Funktion (sonstiges)	-
Material	Stein
Zustand	intakt
Fallhöhe [m]	0,10
Rückstau [m]	kein
Unterwasser-Tiefe [m]	ausreichend
Wanderweg-Tiefe (Minimum) [m]	0,05
Fischschutz Rechen (nur WKA)	nein nein

LuxMaPro-ID	-
Maßnahmentyp	-
Maßnahmenbeschreibung	kein Maßnahmenbedarf

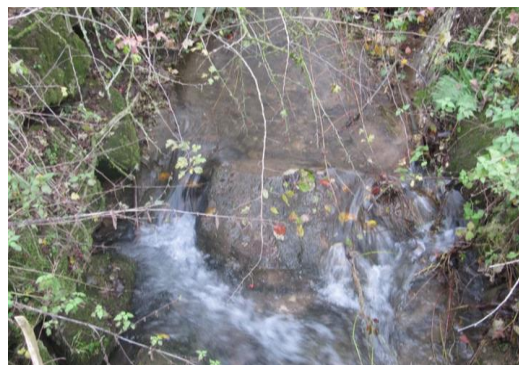
Foto: Detail

aufwärts	eingeschränkt durchgängig (Klasse 3)
abwärts	durchgängig (Klasse 1)
Gesamtbewertung Fische	Klasse 2
