Bauwerk (ID): 445_0018_QBW_03

Gewässer: Närdenerbaach

Identifikation und Lage

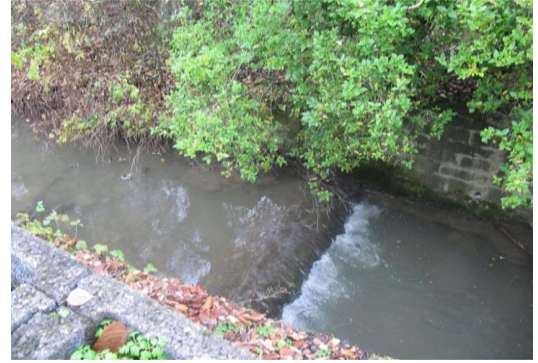
Foto: Übersicht

Bauwerkstyp	Absturz
Funktion	Sohlsicherung
Funktion (sonstiges)	-
Material	Stein
Zustand	intakt
Fallhöhe [m]	0,30
Rückstau [m]	kein
Unterwasser-Tiefe [m]	ausreichend
Wanderweg-Tiefe (Minimum) [m]	0,00
Fischschutz Rechen (nur WKA)	nein nein

aufwärts	eingeschränkt durchgängig (Klasse 3)
abwärts	durchgängig (Klasse 1)
Gesamtbewertung Fische	Klasse 2

LuxMaPro-ID	-
Maßnahmentyp	-
Maßnahmenbeschreibung	kein Maßnahmenbedarf

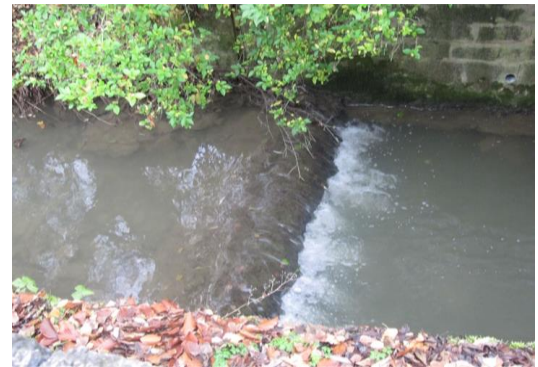
Foto: Detail

Geschiebe	voll durchgängig (Kl. 1)
Schwabstoffe	voll durchgängig (Kl. 1)
Morphodynamik	Bauwerksbereich beeinträchtigt (Klasse 2)
Gesamtbewertung Sedimente	1
