**Identifikation**

Gewässername	Fraesbech	
Gewässerkennzahl	353	
Kartierabschnitt-ID	353_37	
Stationierung von / bis	3700.0	3800.0
Aufl. Stationierungskarte	Auflage 3 c	
Anfang (E / N)	57638.69	94623.4
Ende (E / N)	57553.41	94673.87
Bearbeitung	Vollmer	
Erhebungsdatum	04.03.2014	
Anschlussbogen zu	353_36	
Nachkartierung	0

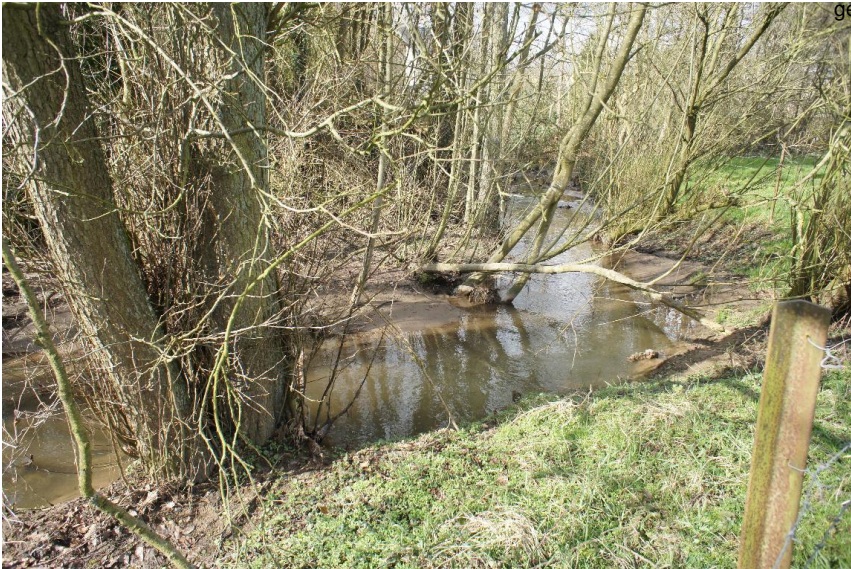
Laengsbank - Prallbaeume

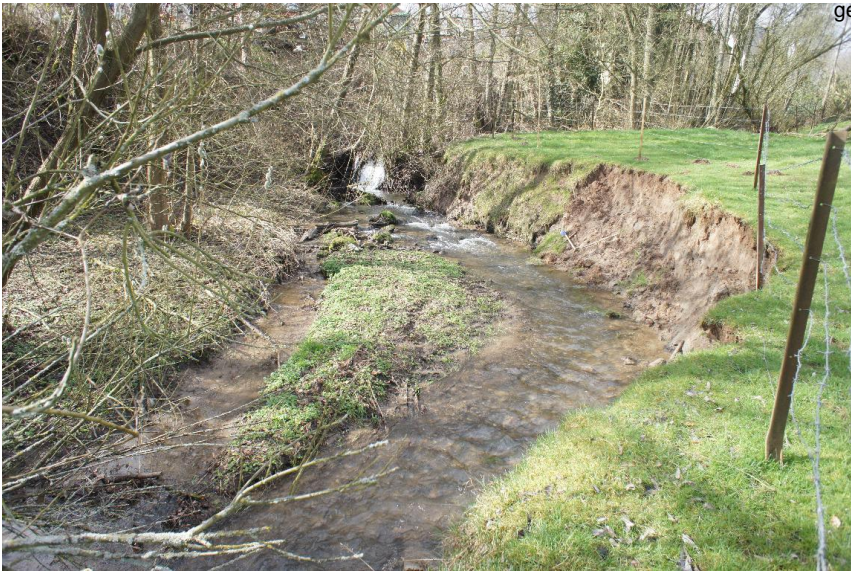
Kurzbeschreibung	absturz/schwelle? durch totholzverklausung zu sehr hohem absturz verstaerkt
Biol. Besonderheiten	
Besondere Strukturen

Erosion - Inselbank - Absturz; hoher
