Abschnitt: 490_0006

Gewässer: Biwerbaach

OWK-ID: I-3.2.b

Identifikation und Status

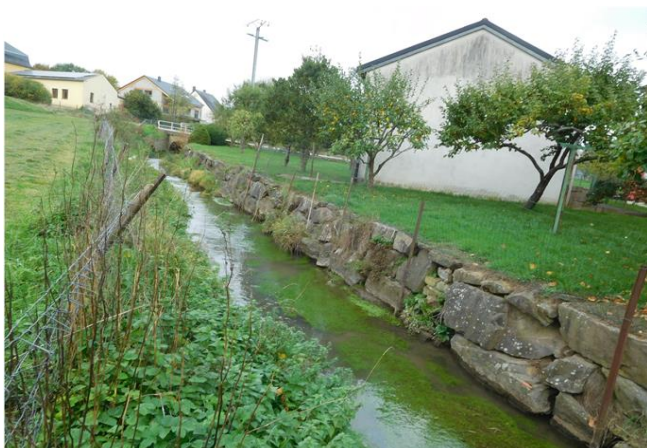
Foto gegen Fließrichtung

EP-5.1 Ufergehölze (li)	keine, anthropogen
EP-5.1 Krautvegetation (li)	keine, anthropogen
EP-5.1 Ufergehölze (re)	keine, anthropogen
EP-5.1 Krautvegetation (re)	Krautflur, Hochstauden, Wiese
EP-5.2 Uferverbau (li)	Pflaster/Steinsatz (vollständig)
EP-5.2 Uferverbau (re)	kein Verbau (50 - 100 m), Pflaster/Steinsatz (10 - 50 m)
EP-5.3 Uferstrukturen	
Baumumlauf (li)	keine
Prallbaum (li)	keine
Sturzbaum (li)	keine
Holzansammlung (li)	keine
Unterstand (li)	keine
Abbruchufer (li)	keine
Baumumlauf (re)	keine
Prallbaum (re)	keine
Sturzbaum (re)	keine
Holzansammlung (re)	keine
Unterstand (re)	keine
Abbruchufer (re)	keine
EP-5.01 Uferbelastungen (li)	Einleitungen
EP-5.01 Uferbelastungen (re)	Einleitungen
EP-5.02 Beschattung	sonnig
