Abschnitt: 435\_0011

Gewässer: Lauterburerbaach

OWK-ID: II-3

## Identifikation und Status

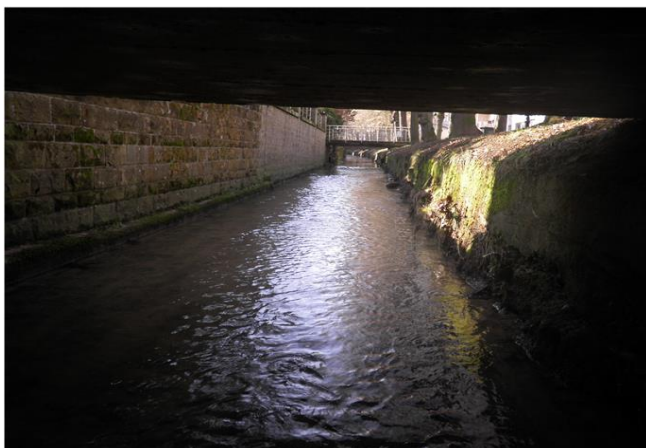
Foto gegen Fließrichtung

EP-5.1 Ufergehölze (li)	bodenständige Galerie
EP-5.1 Krautvegetation (li)	keine, anthropogen
EP-5.1 Ufergehölze (re)	keine, anthropogen
EP-5.1 Krautvegetation (re)	keine, anthropogen
EP-5.2 Uferverbau (li)	Beton/Mauerwerk (vollständig)
EP-5.2 Uferverbau (re)	Beton/Mauerwerk (vollständig)
EP-5.3 Uferstrukturen	
Baumumlauf (li)	keine
Prallbaum (li)	keine
Sturzbaum (li)	keine
Holzansammlung (li)	keine
Unterstand (li)	keine
Abbruchufer (li)	keine
Baumumlauf (re)	keine
Prallbaum (re)	keine
Sturzbaum (re)	keine
Holzansammlung (re)	keine
Unterstand (re)	keine
Abbruchufer (re)	keine
EP-5.01 Uferbelastungen (li)	keine
EP-5.01 Uferbelastungen (re)	keine
EP-5.02 Beschattung	halbschattig
