Abschnitt: 435_0013

Gewässer: Lauterburerbaach

OWK-ID: II-3

Identifikation und Status

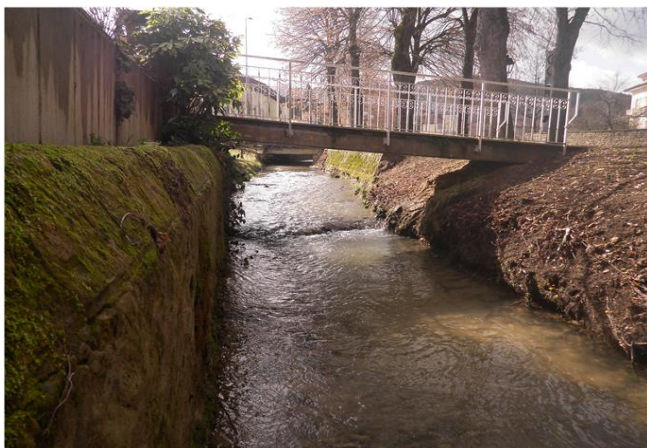
Foto gegen Fließrichtung

EP-5.1 Ufergehölze (li)	keine, anthropogen
EP-5.1 Krautvegetation (li)	keine, anthropogen
EP-5.1 Ufergehölze (re)	keine, anthropogen
EP-5.1 Krautvegetation (re)	keine, anthropogen
EP-5.2 Uferverbau (li)	Beton/Mauerwerk (vollständig)
EP-5.2 Uferverbau (re)	Beton/Mauerwerk (vollständig)
EP-5.3 Uferstrukturen	
Baumumlauf (li)	keine
Prallbaum (li)	keine
Sturzbaum (li)	keine
Holzansammlung (li)	keine
Unterstand (li)	keine
Abbruchufer (li)	keine
Baumumlauf (re)	keine
Prallbaum (re)	keine
Sturzbaum (re)	keine
Holzansammlung (re)	keine
Unterstand (re)	keine
Abbruchufer (re)	keine
EP-5.01 Uferbelastungen (li)	keine
EP-5.01 Uferbelastungen (re)	keine
EP-5.02 Beschattung	halbschattig
