Abschnitt: 008_0070

Gewässer: Ernze blanche

OWK-ID: II-5

Erfassung der Haupt- und Einzelparameter

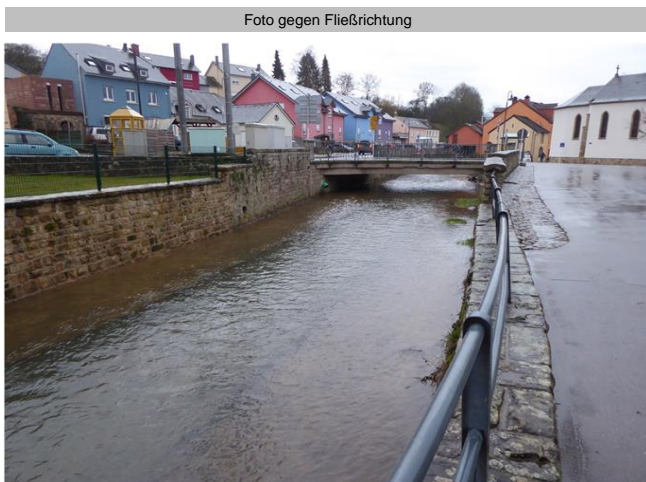
Foto gegen Fließrichtung

Funktionale Einheiten	
EP-3.1 Sohlsubstrat	kein (dominierend), Sand, Kies, Schotter, geschlossener Sohlenverbau	Substrate (3.1, 3.2, 3.4, 3.01)	6
EP-3.1 Sohlsubstrat (organisch)	kein (dominierend), kein		
EP-3.2 Substratdiversität	gering		
EP-3.3 Sohlverbau	Massivsohle/o. Sed. (vollständig)	Sohlverbau (3.1, 3.3)	7
EP-3.4 Sohlstrukturen	Sohle erkennbar		
Pool, Stille	keine		
Schnelle	keine		
Kolk, Tiefenrinne	keine		
Kehrwasser	keine		
Kaskade	keine		
Totholz	keine		
Wurzelfläche	keine		
Makrophyten	keine		
EP-3.01 Sohlbelastungen	keine	Klasse	7

EP-5.1 Ufergehölze (li)	keine, anthropogen
EP-5.1 Krautvegetation (li)	keine, anthropogen
EP-5.1 Ufergehölze (re)	keine, anthropogen
EP-5.1 Krautvegetation (re)	keine, anthropogen
EP-5.2 Uferverbau (li)	Beton/Mauerwerk (vollständig)
EP-5.2 Uferverbau (re)	Beton/Mauerwerk (vollständig)
EP-5.3 Uferstrukturen	
Baumumlauf (li)	keine
Prallbaum (li)	keine
Sturzbaum (li)	keine
Holzansammlung (li)	keine
Unterstand (li)	keine
Abbruchufer (li)	keine
Baumumlauf (re)	keine
Prallbaum (re)	keine
Sturzbaum (re)	keine
Holzansammlung (re)	keine
Unterstand (re)	keine
Abbruchufer (re)	keine
EP-5.01 Uferbelastungen (li)	Einleitungen
EP-5.01 Uferbelastungen (re)	Einleitungen
EP-5.02 Beschattung	sonnig
