Abschnitt: 008_0071

Gewässer: Ernze blanche

Identifikation und Status

Erfassung der Haupt- und Einzelparameter

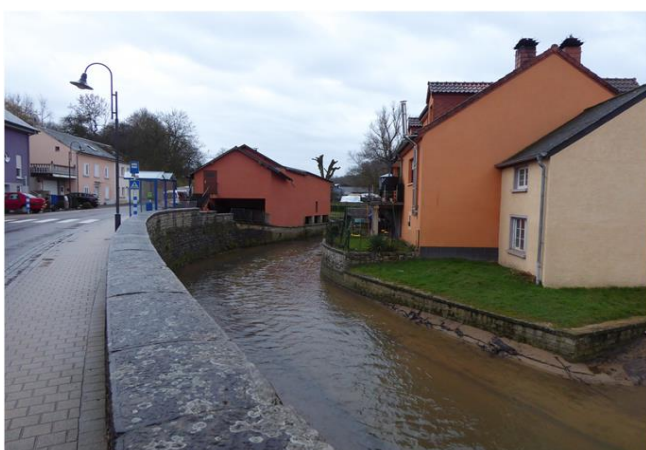
Foto gegen Fließrichtung

EP-5.1 Ufergehölze (li)	keine, anthropogen
EP-5.1 Krautvegetation (li)	keine, anthropogen
EP-5.1 Ufergehölze (re)	keine, anthropogen
EP-5.1 Krautvegetation (re)	keine, anthropogen
EP-5.2 Uferverbau (li)	Steinschüttung/-wurf (10 - 50 m), Beton/Mauerwerk (50 - 100 m)
EP-5.2 Uferverbau (re)	Pflaster/Steinsatz (50 - 100 m), Beton/Mauerwerk (10 - 50 m)
EP-5.3 Uferstrukturen	
Baumumlauf (li)	keine
Prallbaum (li)	keine
Sturzbaum (li)	keine
Holzansammlung (li)	keine
Unterstand (li)	keine
Abbruchufer (li)	keine
Baumumlauf (re)	keine
Prallbaum (re)	keine
Sturzbaum (re)	keine
Holzansammlung (re)	keine
Unterstand (re)	keine
Abbruchufer (re)	keine
EP-5.01 Uferbelastungen (li)	Einleitungen
EP-5.01 Uferbelastungen (re)	Einleitungen
EP-5.02 Beschattung	sonnig

EP-6.1 Flächennutzung (li)	Bebauung ohne Freiflächen (>50%), weitere schäd. Struktur gem.6.3
EP-6.1 Flächennutzung (re)	Grünland (>50%), Bebauung mit Freiflächen, weitere schäd. Struktur gem.6.3
EP-6.2 Gewässerrandstreifen (li)	kein (vollständig)
EP-6.2 Gewässerrandstreifen (re)	kein (vollständig)
EP-6.3 Schäd. Umfeldstrukturen (li)	Verkehrsflächen, befestigt (mittel)
EP-6.3 Schäd. Umfeldstrukturen (re)	Verkehrsflächen, befestigt (mittel)
<i>Entfernung zum Gewässer: gering (<10 m); mittel (10-40 m); groß (>40 m)</i>	
EP-6.01 Bes. Umfeldstrukturen (li)	keine
EP-6.01 Bes. Umfeldstrukturen (re)	keine
