Abschnitt: 005_0036

Gewässer: Blees

OWK-ID: III-1.2.1.b

Identifikation und Status

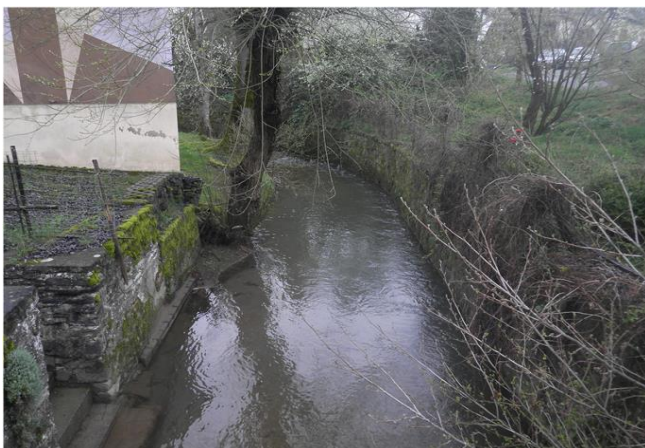
Foto gegen Fließrichtung

EP-5.1 Ufergehölze (li)	keine, anthropogen
EP-5.1 Krautvegetation (li)	keine, anthropogen
EP-5.1 Ufergehölze (re)	keine, anthropogen
EP-5.1 Krautvegetation (re)	keine, anthropogen
EP-5.2 Uferverbau (li)	Beton/Mauerwerk (vollständig)
EP-5.2 Uferverbau (re)	Beton/Mauerwerk (vollständig)
EP-5.3 Uferstrukturen	
Baumumlauf (li)	keine
Prallbaum (li)	keine
Sturzbaum (li)	keine
Holzansammlung (li)	keine
Unterstand (li)	keine
Abbruchufer (li)	keine
Baumumlauf (re)	keine
Prallbaum (re)	keine
Sturzbaum (re)	keine
Holzansammlung (re)	keine
Unterstand (re)	keine
Abbruchufer (re)	keine
EP-5.01 Uferbelastungen (li)	keine
EP-5.01 Uferbelastungen (re)	Einleitungen
EP-5.02 Beschattung	halbschattig

EP-6.1 Flächennutzung (li)	Bebauung mit Freiflächen, Bebauung ohne Freiflächen (>50%)
EP-6.1 Flächennutzung (re)	Bebauung mit Freiflächen, Bebauung ohne Freiflächen (>50%)
EP-6.2 Gewässerrandstreifen (li)	kein (vollständig)
EP-6.2 Gewässerrandstreifen (re)	kein (vollständig)
EP-6.3 Schäd. Umfeldstrukturen (li)	keine
EP-6.3 Schäd. Umfeldstrukturen (re)	keine
<i>Entfernung zum Gewässer: gering (<10 m); mittel (10-40 m); groß (>40 m)</i>	
EP-6.01 Bes. Umfeldstrukturen (li)	keine
EP-6.01 Bes. Umfeldstrukturen (re)	keine
