Abschnitt: 394_0004

Gewässer: Tirelbaach

OWK-ID: III-1.3

Identifikation und Status

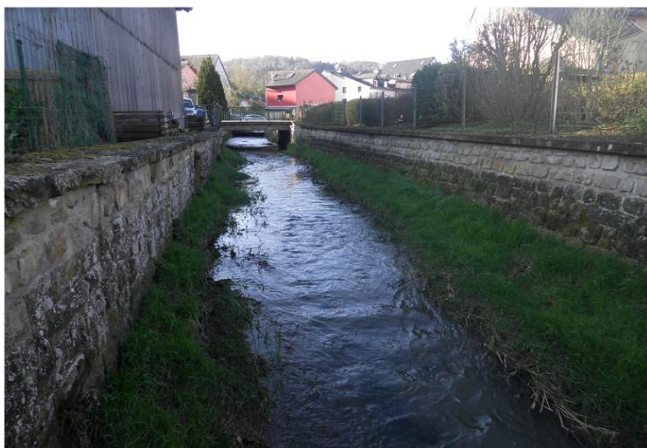
Foto gegen Fließrichtung

| | | Funktionale Einheiten | |
|---|---|---|---|
| EP-4.1 Profiltyp | V-Profil/Kastenprofil | Profilform (4.1) | 7 |

| EP-5.2 Uferverbau (li) | Beton/Mauerwerk (vollständig) |
| EP-5.2 Uferverbau (re) | Beton/Mauerwerk (vollständig) |
