Abschnitt: 003\_1014

Gewässer: Sauer

OWK-ID: III-2.2.1

## Identifikation und Status

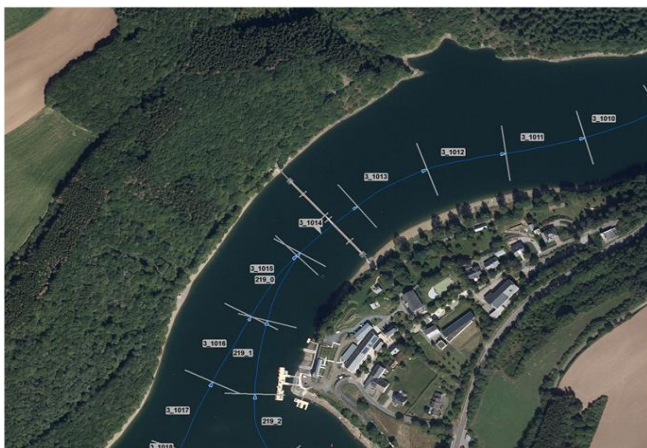
Foto gegen Fließrichtung

LAWA-Typ	Typ 9.2: Große Flüsse des Mittelgebirges
LUX-Typ	ohne Typzuweisung
Substrattyp im Referenzzustand	Schotter
Talform	Mäandertal
Laufstyp im Referenzzustand	unverzweigt
Windungsgrad im Referenzzustand	mäandrierend (Windungsgrad >1,51 - <2,0)
Anthropogene Überprägung	keine
Sonderfall	Gewässer gestaut (G)
Gewässerlage	Freie Landschaft
Sohlbreite	>160 m
Obere Breite	>160 m
Einschnittstiefe	0
Mittelwassertiefe	0

Einzelparameter		Hauptparameter		Bereich		Gesamt											
EP-1.1 Laufkrümmung	0	HP-1 Laufentwicklung	7			<b>Gesamt- bewertung</b>	<b>7</b>										
EP-1.2 Krümmungserosion	0																
EP-1.3 Längsbänke	0																
EP-1.4 Laufstrukturen	0																
EP-2.1 Querbauwerke	0	HP-2 Längsprofil	7	Sohle	7			<b>Gesamt- bewertung</b>	<b>7</b>								
EP-2.2 Verrohrung	0																
EP-2.3 Rückstau	0																
EP-2.4 Querbänke	0																
EP-2.5 Strömungsdiversität	0																
EP-2.6 Tiefenvarianz	0																
EP-2.7 Ausleitung	0																
EP-3.1 Sohlsubstrat	0	HP-3 Sohlstruktur	7							<b>Gesamt- bewertung</b>	<b>7</b>						
EP-3.2 Substratdiversität	0																
EP-3.3 Sohlverbau	0																
EP-3.4 Sohlstrukturen	0																
EP-4.1 Profiltyp	0	HP-4 Querprofil	7									<b>Gesamt- bewertung</b>	<b>7</b>				
EP-4.2 Profiltiefe	0																
EP-4.3 Breitenerosion	0
