Abschnitt: 033\_0144

Gewässer: Tretterbaach

OWK-ID: IV-3.5.1

## Identifikation und Status

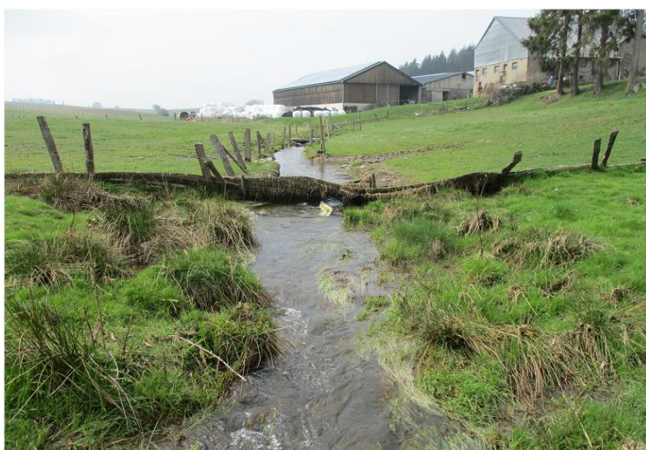
Foto gegen Fließrichtung

EP-5.1 Ufergehölze (li)	keine, anthropogen
EP-5.1 Krautvegetation (li)	Krautflur, Hochstauden, Wiese
EP-5.1 Ufergehölze (re)	keine, anthropogen
EP-5.1 Krautvegetation (re)	Krautflur, Hochstauden, Wiese
EP-5.2 Uferverbau (li)	kein Verbau (vollständig)
EP-5.2 Uferverbau (re)	kein Verbau (vollständig)
EP-5.3 Uferstrukturen	
Baumumlauf (li)	keine
Prallbaum (li)	keine
Sturzbaum (li)	keine
Holzansammlung (li)	keine
Unterstand (li)	Ansätze
Abbruchufer (li)	keine
Baumumlauf (re)	keine
Prallbaum (re)	keine
Sturzbaum (re)	keine
Holzansammlung (re)	keine
Unterstand (re)	Ansätze
Abbruchufer (re)	keine
EP-5.01 Uferbelastungen (li)	keine
EP-5.01 Uferbelastungen (re)	keine
EP-5.02 Beschattung	halbschattig

EP-6.1 Flächennutzung (li)	Grünland (>50%), weitere schäd. Struktur gem.6.3
EP-6.1 Flächennutzung (re)	Grünland (>50%)
EP-6.2 Gewässerrandstreifen (li)	kein (vollständig)
EP-6.2 Gewässerrandstreifen (re)	kein (vollständig)
EP-6.3 Schäd. Umfeldstrukturen (li)	Gehöft/Einzelbauwerk (mittel)
EP-6.3 Schäd. Umfeldstrukturen (re)	keine
<i>Entfernung zum Gewässer: gering (&lt;10 m); mittel (10-40 m); groß (&gt;40 m)</i>	
EP-6.01 Bes. Umfeldstrukturen (li)	keine
EP-6.01 Bes. Umfeldstrukturen (re)	keine
