Abschnitt: 004_0210

Gewässer: Our

OWK-ID: V-2.1

Identifikation und Status

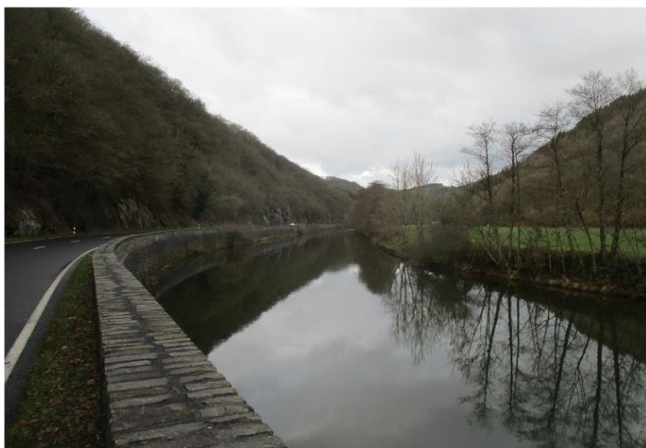
Foto gegen Fließrichtung

EP-5.1 Ufergehölze (li)	bodenständige Galerie
EP-5.1 Krautvegetation (li)	Krautflur, Hochstauden, Wiese
EP-5.1 Ufergehölze (re)	keine, anthropogen
EP-5.1 Krautvegetation (re)	keine, anthropogen
EP-5.2 Uferverbau (li)	Steinschüttung/-wurf (vollständig)
EP-5.2 Uferverbau (re)	Beton/Mauerwerk (vollständig)
EP-5.3 Uferstrukturen	
Baumumlauf (li)	keine
Prallbaum (li)	keine
Sturzbaum (li)	keine
Holzansammlung (li)	keine
Unterstand (li)	keine
Abbruchufer (li)	keine
Baumumlauf (re)	keine
Prallbaum (re)	keine
Sturzbaum (re)	keine
Holzansammlung (re)	keine
Unterstand (re)	keine
Abbruchufer (re)	keine
EP-5.01 Uferbelastungen (li)	keine
EP-5.01 Uferbelastungen (re)	keine
EP-5.02 Beschattung	sonnig
