Abschnitt: 557_0002

Gewässer: Zéisséngerbaach

OWK-ID: VI-13.2

Identifikation und Status

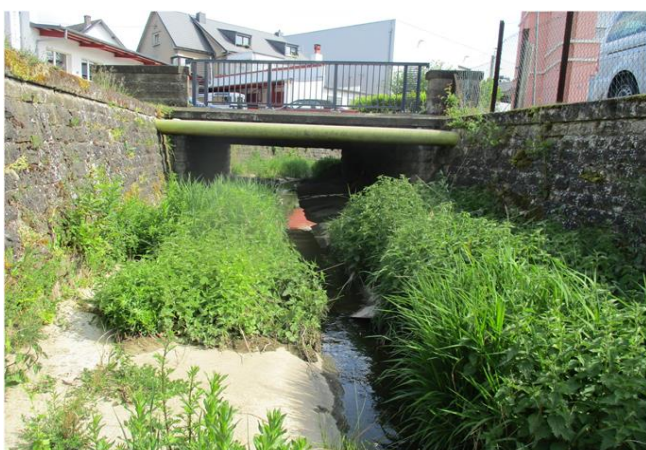
Foto gegen Fließrichtung

Funktionale Einheiten	
EP-3.1 Sohlsubstrat	Schlick/Schlamm(dominierend), Sand	Substrate (3.1, 3.2, 3.4, 3.01)	7
EP-3.1 Sohlsubstrat (organisch)	Algen		
EP-3.2 Substratdiversität	keine		
EP-3.3 Sohlverbau	Massivsohle/o. Sed. (vollständig)	Sohlverbau (3.1, 3.3)	7
EP-3.4 Sohlstrukturen	Sohle erkennbar		
Pool, Stille	keine		
Schnelle	keine		
Kolk, Tiefenrinne	keine		
Kehrwasser	keine		
Kaskade	keine		
Totholz	keine		
Wurzelfläche	keine		
Makrophyten	keine		
EP-3.01 Sohlbelastungen	Hausmüll,Bauschutt	Klasse	7

Funktionale Einheiten	
EP-4.1 Profiltyp	V-Profil/Kastenprofil	Profilform (4.1)	7
EP-4.2 Profiltiefe	tief		
EP-4.3 Breitenerosion	keine	Profiltiefe ((4.2)	4
EP-4.4 Breitenvarianz	keine		
EP-4.5 Durchlass	Lauf verengt (ohne Sed.), nat. Ufer unterbrochen (ohne Sed.)		
		Breitenentwicklung) (4.3, 4.4)	4
		Klasse	7

EP-5.1 Ufergehölze (li)	keine, anthropogen
EP-5.1 Krautvegetation (li)	Krautflur, Hochstauden, Wiese
EP-5.1 Ufergehölze (re)	keine, anthropogen
EP-5.1 Krautvegetation (re)	Krautflur, Hochstauden, Wiese
EP-5.2 Uferverbau (li)	Beton/Mauerwerk (vollständig)
EP-5.2 Uferverbau (re)	Beton/Mauerwerk (vollständig)
EP-5.3 Uferstrukturen	
Baumumlauf (li)	keine
Prallbaum (li)	keine
Sturzbaum (li)	keine
Holzansammlung (li)	keine
Unterstand (li)	keine
Abbruchufer (li)	keine
Baumumlauf (re)	keine
Prallbaum (re)	keine
Sturzbaum (re)	keine
Holzansammlung (re)	keine
Unterstand (re)	keine
Abbruchufer (re)	keine
EP-5.01 Uferbelastungen (li)	keine
EP-5.01 Uferbelastungen (re)	keine
EP-5.02 Beschattung	sonnig
