Abschnitt: 009_0543

Gewässer: Alzette

OWK-ID: VI-4.1.1.b

Erfassung der Haupt- und Einzelparameter

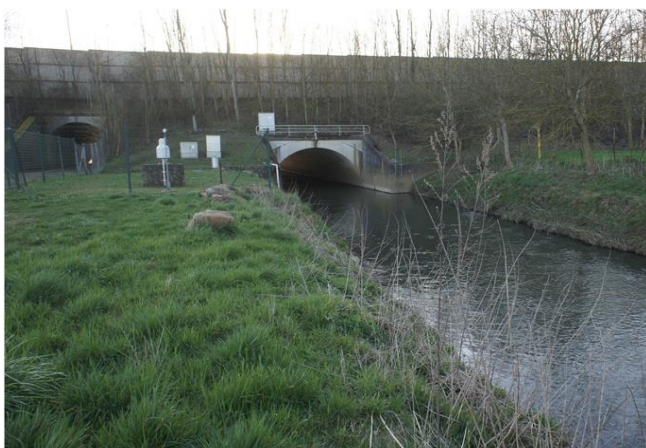
Foto gegen Fließrichtung

EP-5.1 Ufergehölze (li)	keine, anthropogen
EP-5.1 Krautvegetation (li)	keine, anthropogen
EP-5.1 Ufergehölze (re)	keine, anthropogen
EP-5.1 Krautvegetation (re)	keine, anthropogen
EP-5.2 Uferverbau (li)	Steinschüttung/-wurf (10 - 50 m), Beton/Mauerwerk (50 - 100 m)
EP-5.2 Uferverbau (re)	Steinschüttung/-wurf (10 - 50 m), Beton/Mauerwerk (50 - 100 m)
EP-5.3 Uferstrukturen	
Baumumlauf (li)	keine
Prallbaum (li)	keine
Sturzbaum (li)	keine
Holzansammlung (li)	keine
Unterstand (li)	keine
Abbruchufer (li)	keine
Baumumlauf (re)	keine
Prallbaum (re)	keine
Sturzbaum (re)	keine
Holzansammlung (re)	keine
Unterstand (re)	keine
Abbruchufer (re)	keine
EP-5.01 Uferbelastungen (li)	keine
EP-5.01 Uferbelastungen (re)	keine
EP-5.02 Beschattung	halbschattig
