Abschnitt: 009_0658

Gewässer: Alzette

OWK-ID: VI-4.2

Identifikation und Status

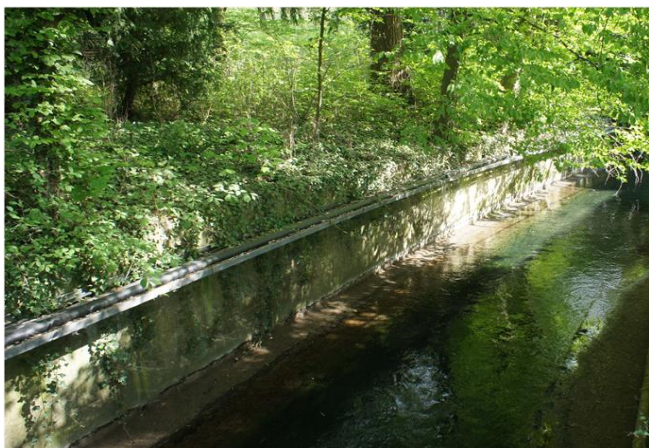
Foto gegen Fließrichtung

EP-5.1 Ufergehölze (li)	keine, anthropogen
EP-5.1 Krautvegetation (li)	keine, anthropogen
EP-5.1 Ufergehölze (re)	keine, anthropogen
EP-5.1 Krautvegetation (re)	keine, anthropogen
EP-5.2 Uferverbau (li)	Beton/Mauerwerk (vollständig)
EP-5.2 Uferverbau (re)	Beton/Mauerwerk (vollständig)
EP-5.3 Uferstrukturen	
Baumumlauf (li)	keine
Prallbaum (li)	keine
Sturzbaum (li)	keine
Holzansammlung (li)	keine
Unterstand (li)	keine
Abbruchufer (li)	keine
Baumumlauf (re)	keine
Prallbaum (re)	keine
Sturzbaum (re)	keine
Holzansammlung (re)	keine
Unterstand (re)	keine
Abbruchufer (re)	keine
EP-5.01 Uferbelastungen (li)	keine
EP-5.01 Uferbelastungen (re)	keine
EP-5.02 Beschattung	halbschattig
