Abschnitt: 603\_0006

Gewässer: Dideléngerbaach

OWK-ID: VI-4.3

## Identifikation und Status

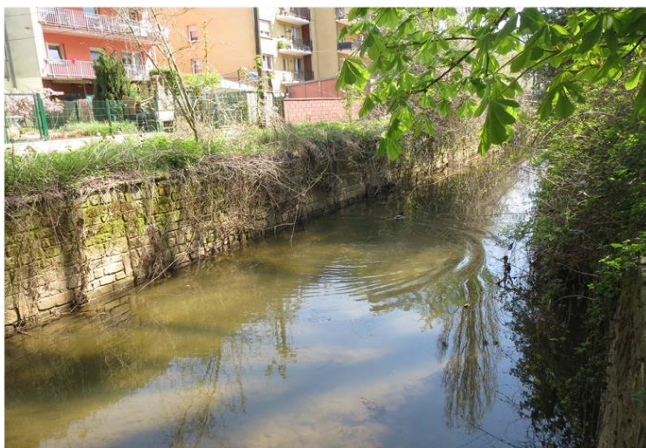
Foto gegen Fließrichtung

EP-5.1 Ufergehölze (li)	keine, anthropogen
EP-5.1 Krautvegetation (li)	keine, anthropogen
EP-5.1 Ufergehölze (re)	keine, anthropogen
EP-5.1 Krautvegetation (re)	keine, anthropogen
EP-5.2 Uferverbau (li)	Beton/Mauerwerk (vollständig)
EP-5.2 Uferverbau (re)	Beton/Mauerwerk (vollständig)
EP-5.3 Uferstrukturen	
Baumumlauf (li)	keine
Prallbaum (li)	keine
Sturzbaum (li)	keine
Holzansammlung (li)	Ansätze
Unterstand (li)	keine
Abbruchufer (li)	keine
Baumumlauf (re)	keine
Prallbaum (re)	keine
Sturzbaum (re)	keine
Holzansammlung (re)	Ansätze
Unterstand (re)	keine
Abbruchufer (re)	keine
EP-5.01 Uferbelastungen (li)	keine
EP-5.01 Uferbelastungen (re)	keine
EP-5.02 Beschattung	halbschattig
