Abschnitt: 600_0026

Gewässer: Kälbaach

OWK-ID: VI-4.4

Erfassung der Haupt- und Einzelparameter

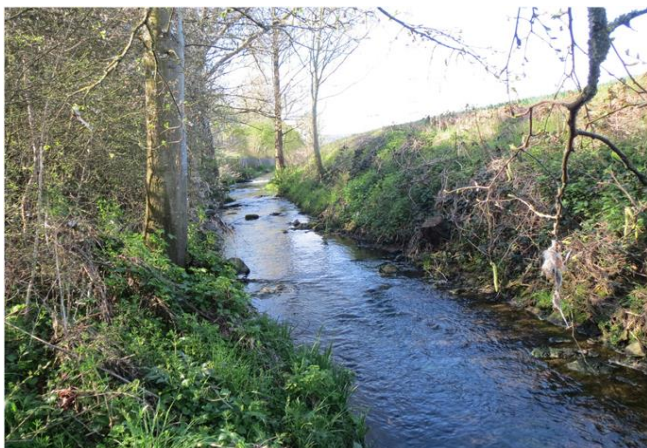
Foto gegen Fließrichtung

EP-5.1 Ufergehölze (li)	keine, anthropogen
EP-5.1 Krautvegetation (li)	Krautflur, Hochstauden, Wiese
EP-5.1 Ufergehölze (re)	keine, anthropogen
EP-5.1 Krautvegetation (re)	Krautflur, Hochstauden, Wiese
EP-5.2 Uferverbau (li)	Beton/Mauerwerk (vollständig)
EP-5.2 Uferverbau (re)	Beton/Mauerwerk (vollständig)
EP-5.3 Uferstrukturen	
Baumumlauf (li)	keine
Prallbaum (li)	keine
Sturzbaum (li)	keine
Holzansammlung (li)	keine
Unterstand (li)	keine
Abbruchufer (li)	keine
Baumumlauf (re)	keine
Prallbaum (re)	keine
Sturzbaum (re)	keine
Holzansammlung (re)	keine
Unterstand (re)	keine
Abbruchufer (re)	keine
EP-5.01 Uferbelastungen (li)	keine
EP-5.01 Uferbelastungen (re)	keine
EP-5.02 Beschattung	halbschattig

EP-6.1 Flächennutzung (li)	Acker, Sonderkultur (>50%)
EP-6.1 Flächennutzung (re)	Bebauung mit Freiflächen (>50%), Bebauung ohne Freiflächen, weitere schäd. Struktur gem.6.3
EP-6.2 Gewässerrandstreifen (li)	kein (vollständig)
EP-6.2 Gewässerrandstreifen (re)	kein (vollständig)
EP-6.3 Schäd. Umfeldstrukturen (li)	keine
EP-6.3 Schäd. Umfeldstrukturen (re)	Verkehrsflächen, befestigt (gering), Verkehrsflächen, befestigt (mittel)
<i>Entfernung zum Gewässer: gering (<10 m); mittel (10-40 m); groß (>40 m)</i>	
EP-6.01 Bes. Umfeldstrukturen (li)	keine
EP-6.01 Bes. Umfeldstrukturen (re)	keine
