Abschnitt: 600_0027

Gewässer: Kälbaach

OWK-ID: VI-4.4

Erfassung der Haupt- und Einzelparameter

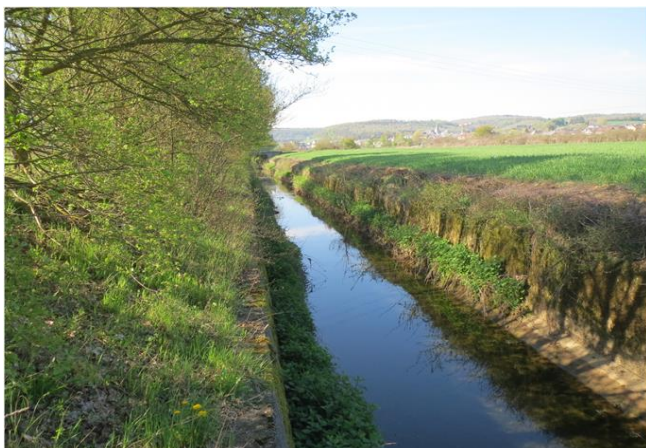
Foto gegen Fließrichtung

EP-5.1 Ufergehölze (li)	keine, anthropogen
EP-5.1 Krautvegetation (li)	Krautflur, Hochstauden, Wiese
EP-5.1 Ufergehölze (re)	keine, anthropogen
EP-5.1 Krautvegetation (re)	Krautflur, Hochstauden, Wiese
EP-5.2 Uferverbau (li)	Beton/Mauerwerk (vollständig)
EP-5.2 Uferverbau (re)	Beton/Mauerwerk (vollständig)
EP-5.3 Uferstrukturen	
Baumumlauf (li)	keine
Prallbaum (li)	keine
Sturzbaum (li)	keine
Holzansammlung (li)	keine
Unterstand (li)	keine
Abbruchufer (li)	keine
Baumumlauf (re)	keine
Prallbaum (re)	keine
Sturzbaum (re)	keine
Holzansammlung (re)	keine
Unterstand (re)	keine
Abbruchufer (re)	keine
EP-5.01 Uferbelastungen (li)	keine
EP-5.01 Uferbelastungen (re)	keine
EP-5.02 Beschattung	halbschattig
