Abschnitt: 283_0025

Gewässer: Mëchelbaach

OWK-ID: VI-5.3

Erfassung der Haupt- und Einzelparameter

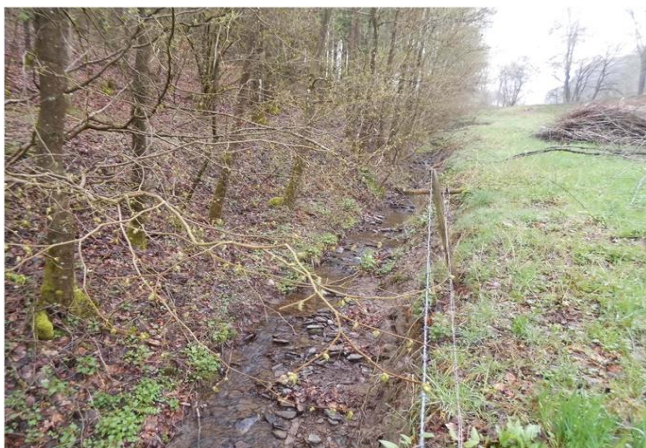
Foto gegen Fließrichtung

EP-5.1 Ufergehölze (li)	keine, anthropogen
EP-5.1 Krautvegetation (li)	Krautflur, Hochstauden, Wiese
EP-5.1 Ufergehölze (re)	bodenständige Galerie
EP-5.1 Krautvegetation (re)	Krautflur, Hochstauden, Wiese
EP-5.2 Uferverbau (li)	Beton/Mauerwerk (vollständig)
EP-5.2 Uferverbau (re)	Beton/Mauerwerk (vollständig)
EP-5.3 Uferstrukturen	
Baumumlauf (li)	keine
Prallbaum (li)	keine
Sturzbaum (li)	keine
Holzansammlung (li)	keine
Unterstand (li)	keine
Abbruchufer (li)	keine
Baumumlauf (re)	keine
Prallbaum (re)	keine
Sturzbaum (re)	keine
Holzansammlung (re)	keine
Unterstand (re)	keine
Abbruchufer (re)	keine
EP-5.01 Uferbelastungen (li)	Erosion
EP-5.01 Uferbelastungen (re)	Erosion
EP-5.02 Beschattung	halbschattig
