Abschnitt: 366\_0002

Gewässer: Mëchelbaach

OWK-ID: VI-5.3

## Identifikation und Status

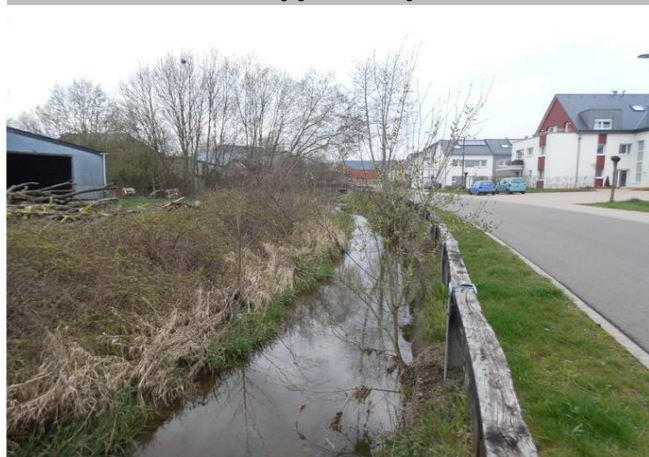
Foto gegen Fließrichtung

EP-5.1 Ufergehölze (li)	keine, anthropogen
EP-5.1 Krautvegetation (li)	keine, anthropogen
EP-5.1 Ufergehölze (re)	keine, anthropogen
EP-5.1 Krautvegetation (re)	keine, anthropogen
EP-5.2 Uferverbau (li)	Pflaster/Steinsatz (vollständig)
EP-5.2 Uferverbau (re)	Beton/Mauerwerk (vollständig)
EP-5.3 Uferstrukturen	
Baumumlauf (li)	keine
Prallbaum (li)	keine
Sturzbaum (li)	keine
Holzansammlung (li)	keine
Unterstand (li)	keine
Abbruchufer (li)	keine
Baumumlauf (re)	keine
Prallbaum (re)	keine
Sturzbaum (re)	keine
Holzansammlung (re)	keine
Unterstand (re)	keine
Abbruchufer (re)	keine
EP-5.01 Uferbelastungen (li)	keine
EP-5.01 Uferbelastungen (re)	keine
EP-5.02 Beschattung	sonnig

EP-6.1 Flächennutzung (li)	Bebauung mit Freiflächen (>50%), weitere schäd. Struktur gem.6.3
EP-6.1 Flächennutzung (re)	Bebauung mit Freiflächen (>50%)
EP-6.2 Gewässerrandstreifen (li)	kein (vollständig)
EP-6.2 Gewässerrandstreifen (re)	kein (vollständig)
EP-6.3 Schäd. Umfeldstrukturen (li)	Verkehrsflächen, befestigt (gering)
EP-6.3 Schäd. Umfeldstrukturen (re)	keine
<i>Entfernung zum Gewässer: gering (&lt;10 m); mittel (10-40 m); groß (&gt;40 m)</i>	
EP-6.01 Bes. Umfeldstrukturen (li)	keine
EP-6.01 Bes. Umfeldstrukturen (re)	keine
