Abschnitt: 362_0052

Gewässer: Turelbaach

OWK-ID: VI-5.4

Erfassung der Haupt- und Einzelparameter

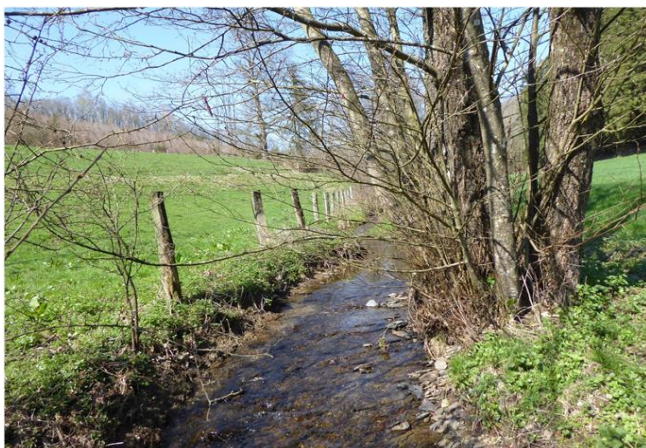
Foto gegen Fließrichtung

Funktionale Einheiten	
EP-1.1 Laufkrümmung	gestreckt	Krümmung (1.1, 1.3, 1.4)	5
EP-1.1 Verzweigung	unverzweigt		
EP-1.2 Krümmungserosion	vereinzelt schwach		
EP-1.3 Längsbänke	Ansätze	Beweglichkeit (1.2, 4.2, 5.2)	5
EP-1.4 Laufstrukturen			
Totholzverkläusung	keine		
Sturzbaum	keine		
Inselbildung	keine		
Laufweitung	Ansätze		
Laufverengung	Ansätze		
Laufgabelung	keine		
Altarm, Nebengerinne	keine		
Biberdamm	keine		
		Klasse	5

Funktionale Einheiten	
EP-2.1 Querbauwerke	kein Querbauwerk	Längsprofilelemente (2.4, 2.5, 2.6)	4
EP-2.2 Verrohrung	keine		
EP-2.3 Rückstau	kein		
EP-2.4 Querbänke	zwei	Hindernisse (2.1, 2.2, 2.3, 2.7, 4.5)	0
EP-2.5 Strömungsdiversität	mäßig		
EP-2.6 Tiefenvarianz	mäßig		
EP-2.7 Ausleitung	keine		
EP-2.01 Strömungsbilder	glatt, gerippt, leicht plätschernd		
		Klasse	4

Funktionale Einheiten	
EP-3.1 Sohlsubstrat	Kies, Schotter (dominierend), Steine	Substrate (3.1, 3.2, 3.4, 3.01)	2
EP-3.1 Sohlsubstrat (organisch)	kein (dominierend), Falllaub/Getreibsel		
EP-3.2 Substratdiversität	groß		
EP-3.3 Sohlverbau	kein Verbau (vollständig)	Sohlverbau (3.1, 3.3)	1
EP-3.4 Sohlstrukturen	Sohle erkennbar		
Pool, Stille	keine		
Schnelle	zwei		
Kolk, Tiefenrinne	Ansätze		
Kehrwasser	keine		
Kaskade	keine		
Totholz	keine		
Wurzelfläche	keine		
Makrophyten	keine		
EP-3.01 Sohlbelastungen	keine	Klasse	2

Funktionale Einheiten	
EP-4.1 Profiltyp	verfallendes Regelprofil	Profilform (4.1)	4
EP-4.2 Profiltiefe	mäßig tief		
EP-4.3 Breitereosion	schwach	Profilbreite (4.2)	4
EP-4.4 Breitenvarianz	mäßig		
EP-4.5 Durchlass	Lauf verengt (mit Sed.)		
		Breitenentwicklung (4.3, 4.4)	2
		Klasse	3

EP-5.1 Ufergehölze (li)	bodenständiges Gebüsch, Einzelgehölze
EP-5.1 Krautvegetation (li)	Krautflur, Hochstauden, Wiese
EP-5.1 Ufergehölze (re)	bodenständiges Gebüsch, Einzelgehölze
EP-5.1 Krautvegetation (re)	Krautflur, Hochstauden, Wiese
EP-5.2 Uferverbau (li)	kein Verbau (vollständig)
EP-5.2 Uferverbau (re)	kein Verbau (vollständig)
EP-5.3 Uferstrukturen	
Baumumlauf (li)	keine
Prallbaum (li)	keine
Sturzbaum (li)	keine
Holzansammlung (li)	keine
Unterstand (li)	keine
Abbruchufer (li)	keine
Baumumlauf (re)	keine
Prallbaum (re)	ein
Sturzbaum (re)	keine
Holzansammlung (re)	keine
Unterstand (re)	keine
Abbruchufer (re)	keine
EP-5.01 Uferbelastungen (li)	keine
EP-5.01 Uferbelastungen (re)	keine
EP-5.02 Beschattung	sonnig

EP-6.1 Flächennutzung (li)	Grünland (>50%), nicht bodenst. Wald, Nadelforst
EP-6.1 Flächennutzung (re)	bodenständiger Wald, Grünland (>50%), weitere schäd. Struktur gem.6.3
EP-6.2 Gewässerrandstreifen (li)	kein (vollständig)
EP-6.2 Gewässerrandstreifen (re)	kein (vollständig)
EP-6.3 Schäd. Umfeldstrukturen (li)	keine
EP-6.3 Schäd. Umfeldstrukturen (re)	Verkehrsflächen, unbefestigt (gering)
<i>Entfernung zum Gewässer: gering (<10 m); mittel (10-40 m); groß (>40 m)</i>	
EP-6.01 Bes. Umfeldstrukturen (li)	keine
EP-6.01 Bes. Umfeldstrukturen (re)	keine
