Abschnitt: 360_0028

Gewässer: Bëschruederbaach

OWK-ID: VI-7.2

Erfassung der Haupt- und Einzelparameter

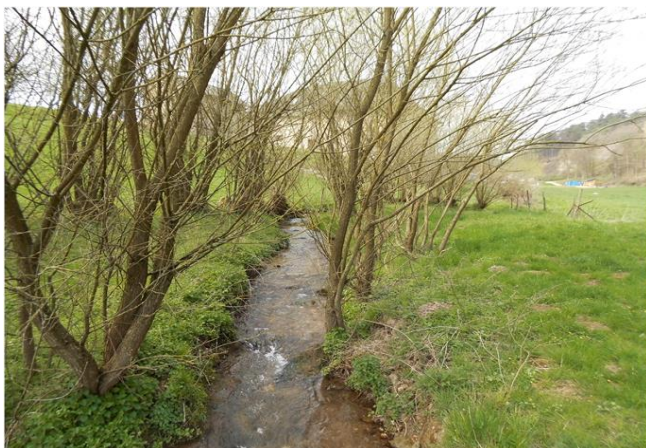
Foto gegen Fließrichtung

EP-5.1 Ufergehölze (li)	keine, anthropogen
EP-5.1 Krautvegetation (li)	Krautflur, Hochstauden, Wiese
EP-5.1 Ufergehölze (re)	keine, anthropogen
EP-5.1 Krautvegetation (re)	Krautflur, Hochstauden, Wiese
EP-5.2 Uferverbau (li)	kein Verbau (vollständig)
EP-5.2 Uferverbau (re)	kein Verbau (vollständig)
EP-5.3 Uferstrukturen	
Baumumlauf (li)	keine
Prallbaum (li)	keine
Sturzbaum (li)	keine
Holzansammlung (li)	keine
Unterstand (li)	keine
Abbruchufer (li)	keine
Baumumlauf (re)	keine
Prallbaum (re)	keine
Sturzbaum (re)	keine
Holzansammlung (re)	keine
Unterstand (re)	keine
Abbruchufer (re)	keine
EP-5.01 Uferbelastungen (li)	Trittschäden
EP-5.01 Uferbelastungen (re)	Erosion
EP-5.02 Beschattung	sonnig
