Abschnitt: 360_0041

Gewässer: Bëschrüederbaach

OWK-ID: VI-7.2

Erfassung der Haupt- und Einzelparameter

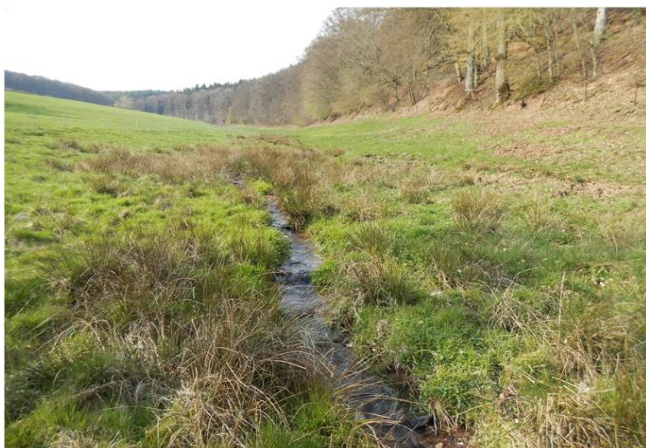
Foto gegen Fließrichtung

EP-5.1 Ufergehölze (li)	keine, anthropogen
EP-5.1 Krautvegetation (li)	Krautflur, Hochstauden, Wiese
EP-5.1 Ufergehölze (re)	keine, anthropogen
EP-5.1 Krautvegetation (re)	Krautflur, Hochstauden, Wiese
EP-5.2 Uferverbau (li)	kein Verbau (vollständig)
EP-5.2 Uferverbau (re)	kein Verbau (vollständig)
EP-5.3 Uferstrukturen	
Baumumlauf (li)	keine
Prallbaum (li)	keine
Sturzbaum (li)	keine
Holzansammlung (li)	keine
Unterstand (li)	keine
Abbruchufer (li)	keine
Baumumlauf (re)	keine
Prallbaum (re)	keine
Sturzbaum (re)	keine
Holzansammlung (re)	keine
Unterstand (re)	keine
Abbruchufer (re)	keine
EP-5.01 Uferbelastungen (li)	Erosion, Trittschäden
EP-5.01 Uferbelastungen (re)	Trittschäden
EP-5.02 Beschattung	sonnig
