Abschnitt: 360\_0048

Gewässer: Bëschruederbaach

OWK-ID: VI-7.2

## Identifikation und Status

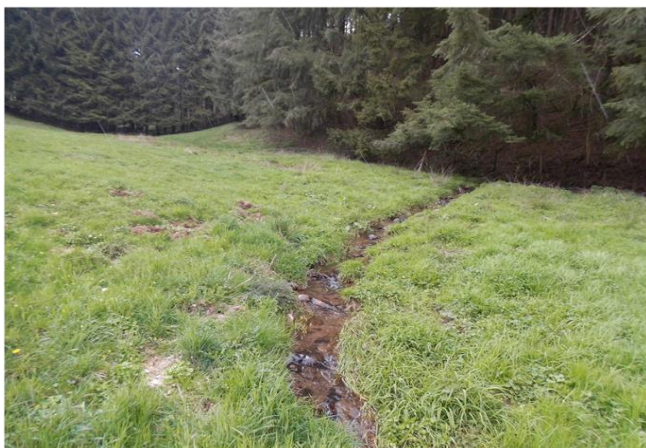
Foto gegen Fließrichtung

EP-5.1 Ufergehölze (li)	keine, anthropogen
EP-5.1 Krautvegetation (li)	Krautflur, Hochstauden, Wiese
EP-5.1 Ufergehölze (re)	keine, anthropogen
EP-5.1 Krautvegetation (re)	Krautflur, Hochstauden, Wiese
EP-5.2 Uferverbau (li)	kein Verbau (vollständig)
EP-5.2 Uferverbau (re)	kein Verbau (vollständig)
EP-5.3 Uferstrukturen	
Baumumlauf (li)	keine
Prallbaum (li)	keine
Sturzbaum (li)	keine
Holzansammlung (li)	keine
Unterstand (li)	keine
Abbruchufer (li)	keine
Baumumlauf (re)	keine
Prallbaum (re)	keine
Sturzbaum (re)	keine
Holzansammlung (re)	keine
Unterstand (re)	keine
Abbruchufer (re)	keine
EP-5.01 Uferbelastungen (li)	keine
EP-5.01 Uferbelastungen (re)	Trittschäden
EP-5.02 Beschattung	sonnig
