Abschnitt: 541_0029

Gewässer: Chiers

OWK-ID: VII-1.1

Identifikation und Status

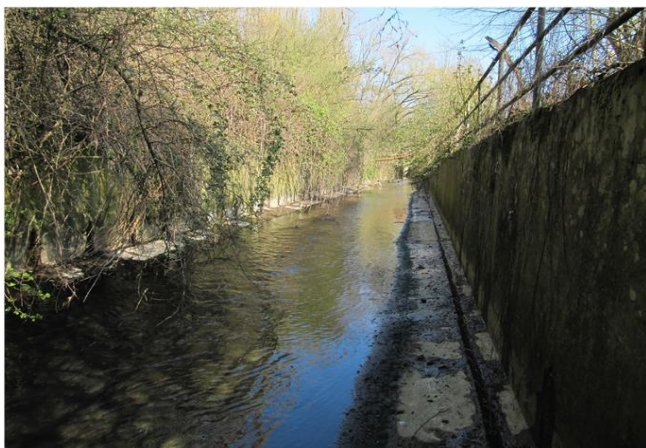
Foto gegen Fließrichtung

| | | Funktionale Einheiten | |
|---|---|---|---|
| EP-3.1 Sohlsubstrat | geschlossener Sohlenverbau | Substrate (3.1, 3.2, 3.4, 3.01) | 7 |
| EP-3.3 Sohlverbau | Massivsohle/o. Sed. (vollständig) | Sohlverbau (3.1, 3.3) | 7 |

| | | Funktionale Einheiten | |
|---|---|---|---|
| EP-4.1 Profiltyp | V-Profil/Kastenprofil | Profilform (4.1) | 7 |

| EP-5.2 Uferverbau (li) | Beton/Mauerwerk (vollständig) |
| EP-5.2 Uferverbau (re) | Beton/Mauerwerk (vollständig) |
