Funktionselement: SWK_FE_762	Gewässer: Tirelbaach	OWK (ID): III-1.3
------------------------------	----------------------	-------------------

Funktionselement (ID)	SWK_FE_762
Länge [m]	500 m
Typ	Trittstein
Status	nicht vollständig (Belastungen vorhanden)
OWK (ID)	III-1.3
OWK (Name)	Tirelbaach

Funktionselement (ID): SWK\_FE\_762

Gewässer: Tirelbaach

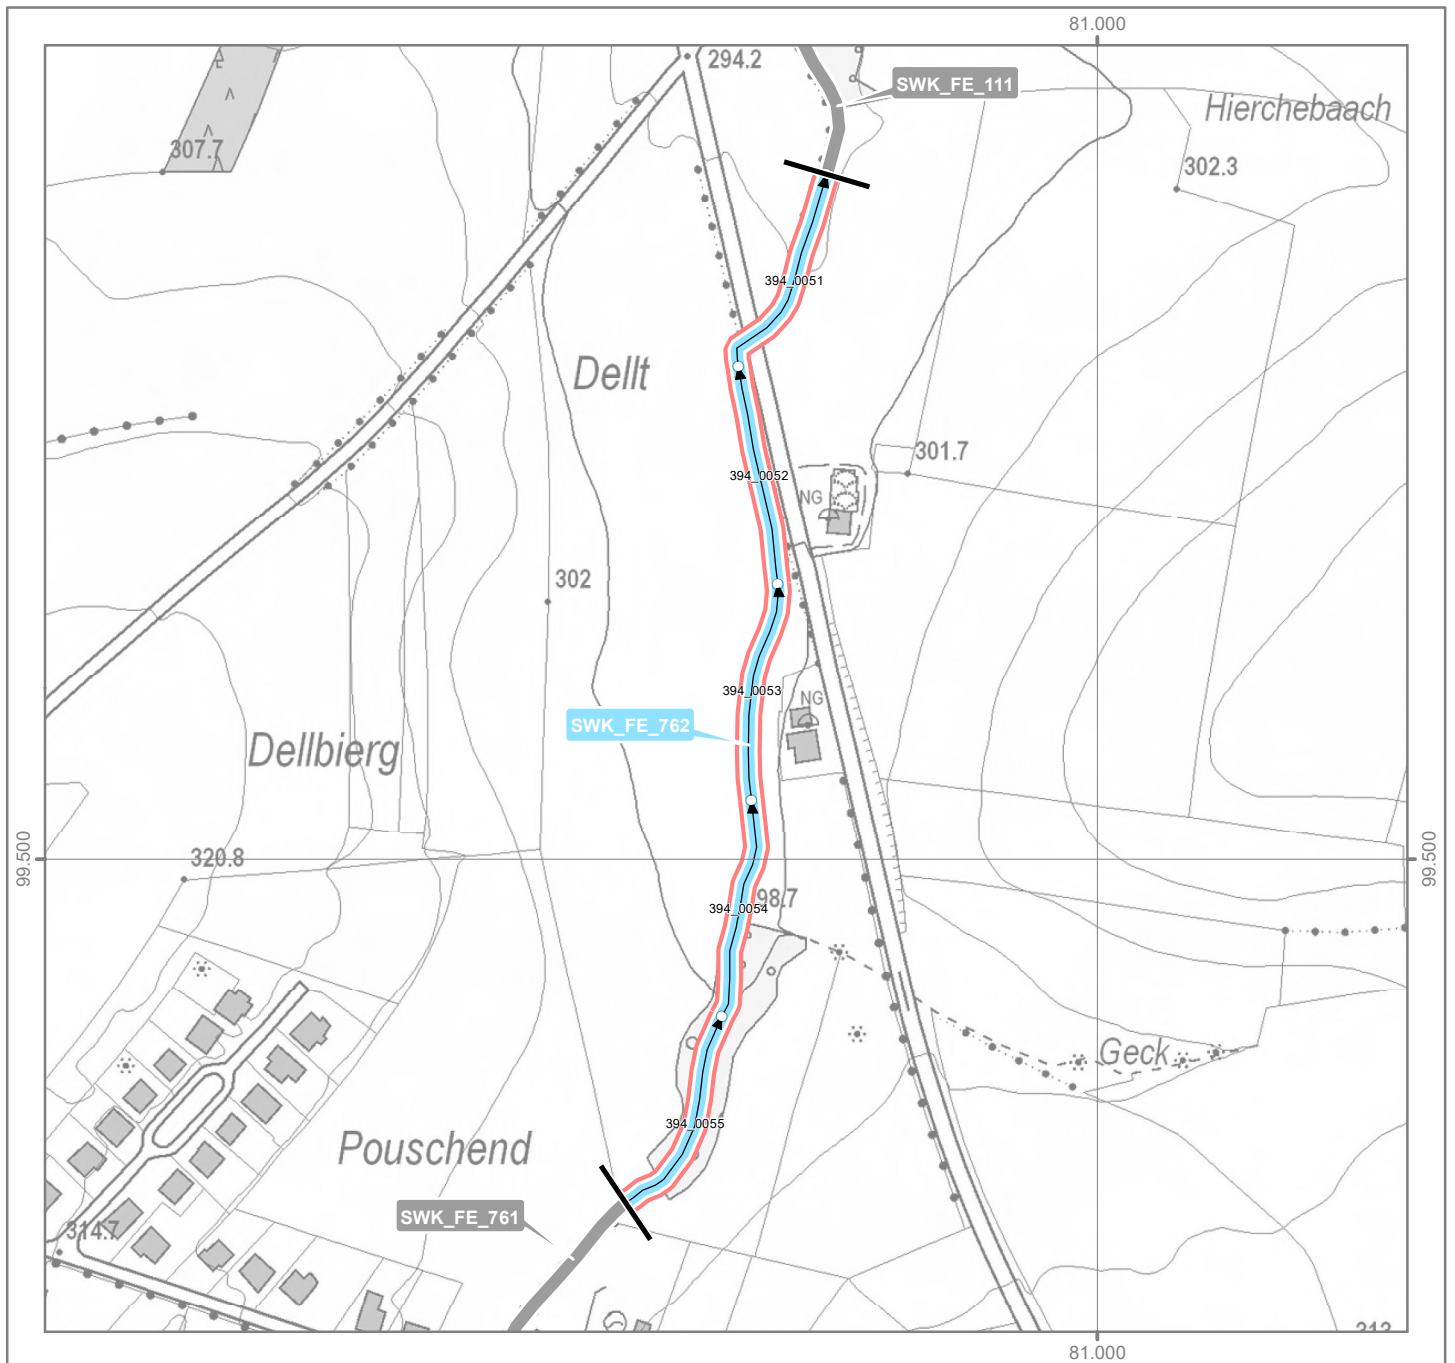
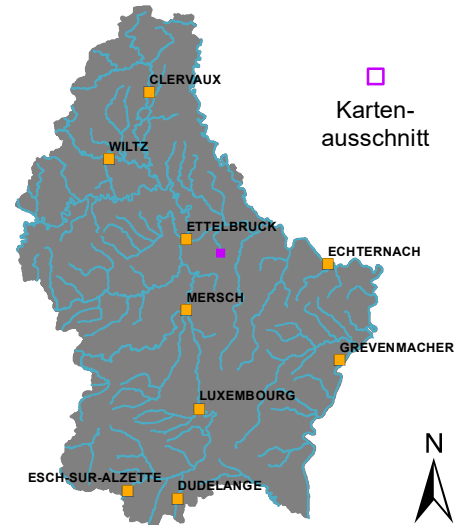
Rückstau (Strukturparameter 2.3)	0 m	0 %	Anteil des Funktionselements, in der jeweilige Einzelparameter nicht den Anforderungen des Strahlwirkungskonzeptes entspricht.
Ausleitung (Strukturparameter 2.7)	0 m	0 %	
Substratdiversität (Strukturparameter 3.2)	0 m	0 %	
Sohlverbau (Strukturparameter 3.3)	0 m	0 %	
Uferverbau (Strukturparameter 5.2)	100 m	20 %	
Randstreifen (Strukturparameter 6.2)	500 m	100 %	
Umfeldbelastung (Strukturparameter 6.3)	0 m	0 %

Signifikante hydro-morphologische Belastung(en) in Kartierungsabschnitt vorhanden

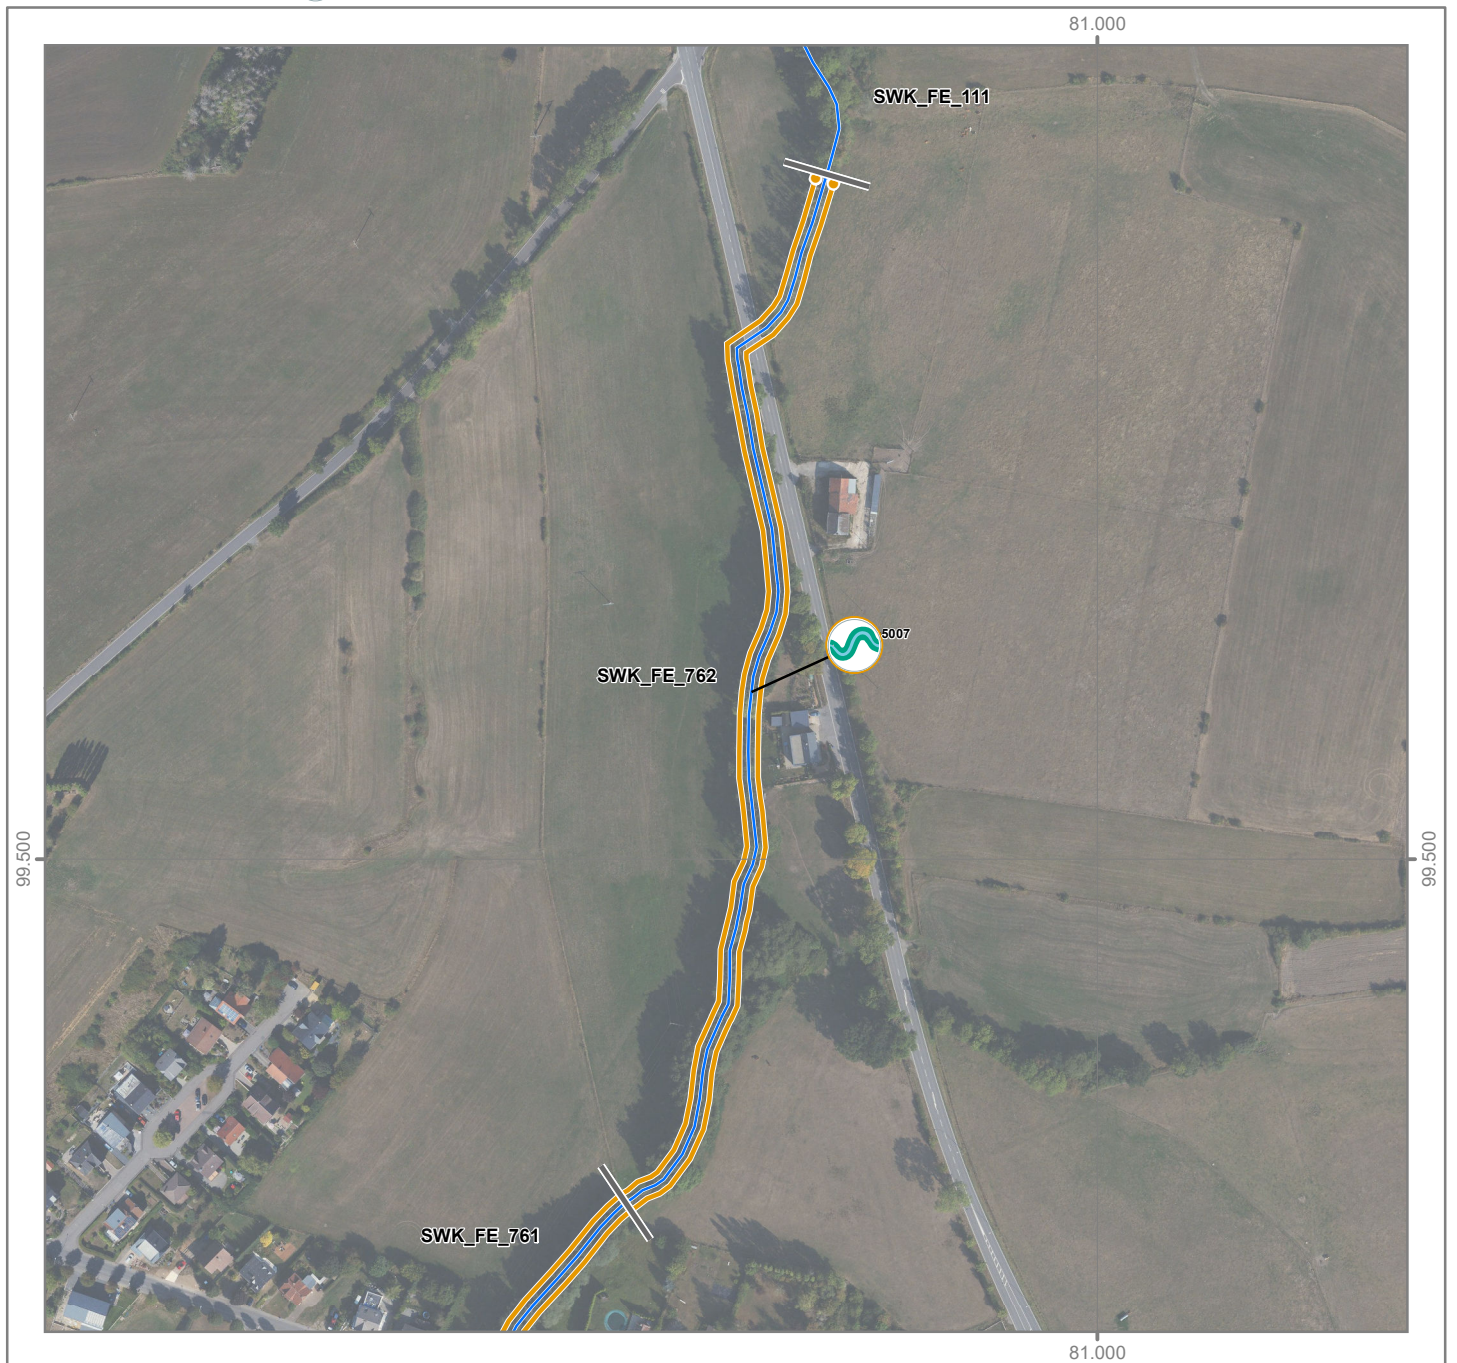
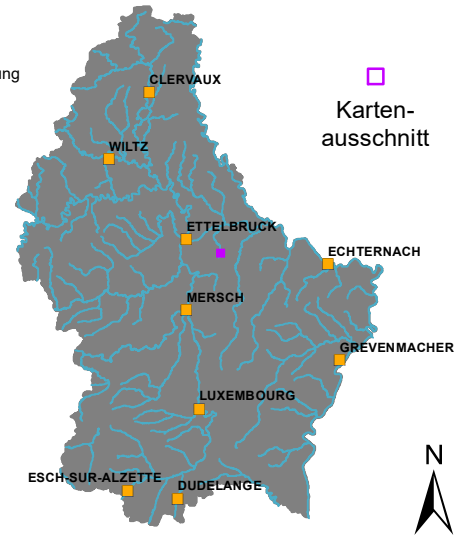
Hydromorphologische Maßnahmen Beschriftung: Maßnahme (ID), siehe Tabelle

LuxMaPro (ID)	Typ	X (Start)	Y (Start)	X (Ende)	Y (Ende)	Länge [m]	Ortschaft	Beschreibungstext	Umsetzungs-status	Maßnahmenart (Code)	Maßnahmenart (Text)	Wirkungsbereich	Gewässerseite	Bauwerk (ID)	Bauwerk (Typ)
5007	Linien-Maßnahme	80878	99810	80513	98875	1100	Stegen	Anlage eines Gewässerrandstreifens - Tirelbaach - Stegen - unterhalb N14 bis Gerlwiss (L=1100m - Einzelfallprüfung)	Vorschlag	HY MO.06	Anlage eines Gewässerrandstreifens	Land	Einzelfallprüfung	-	-
