Funktionselement: SWK_FE_939	Gewässer: Wiltz	OWK (ID): IV-1.1.a
------------------------------	-----------------	--------------------

Funktionselement (ID): SWK_FE_939

Gewässer: Wiltz

OWK: IV-1.1.a

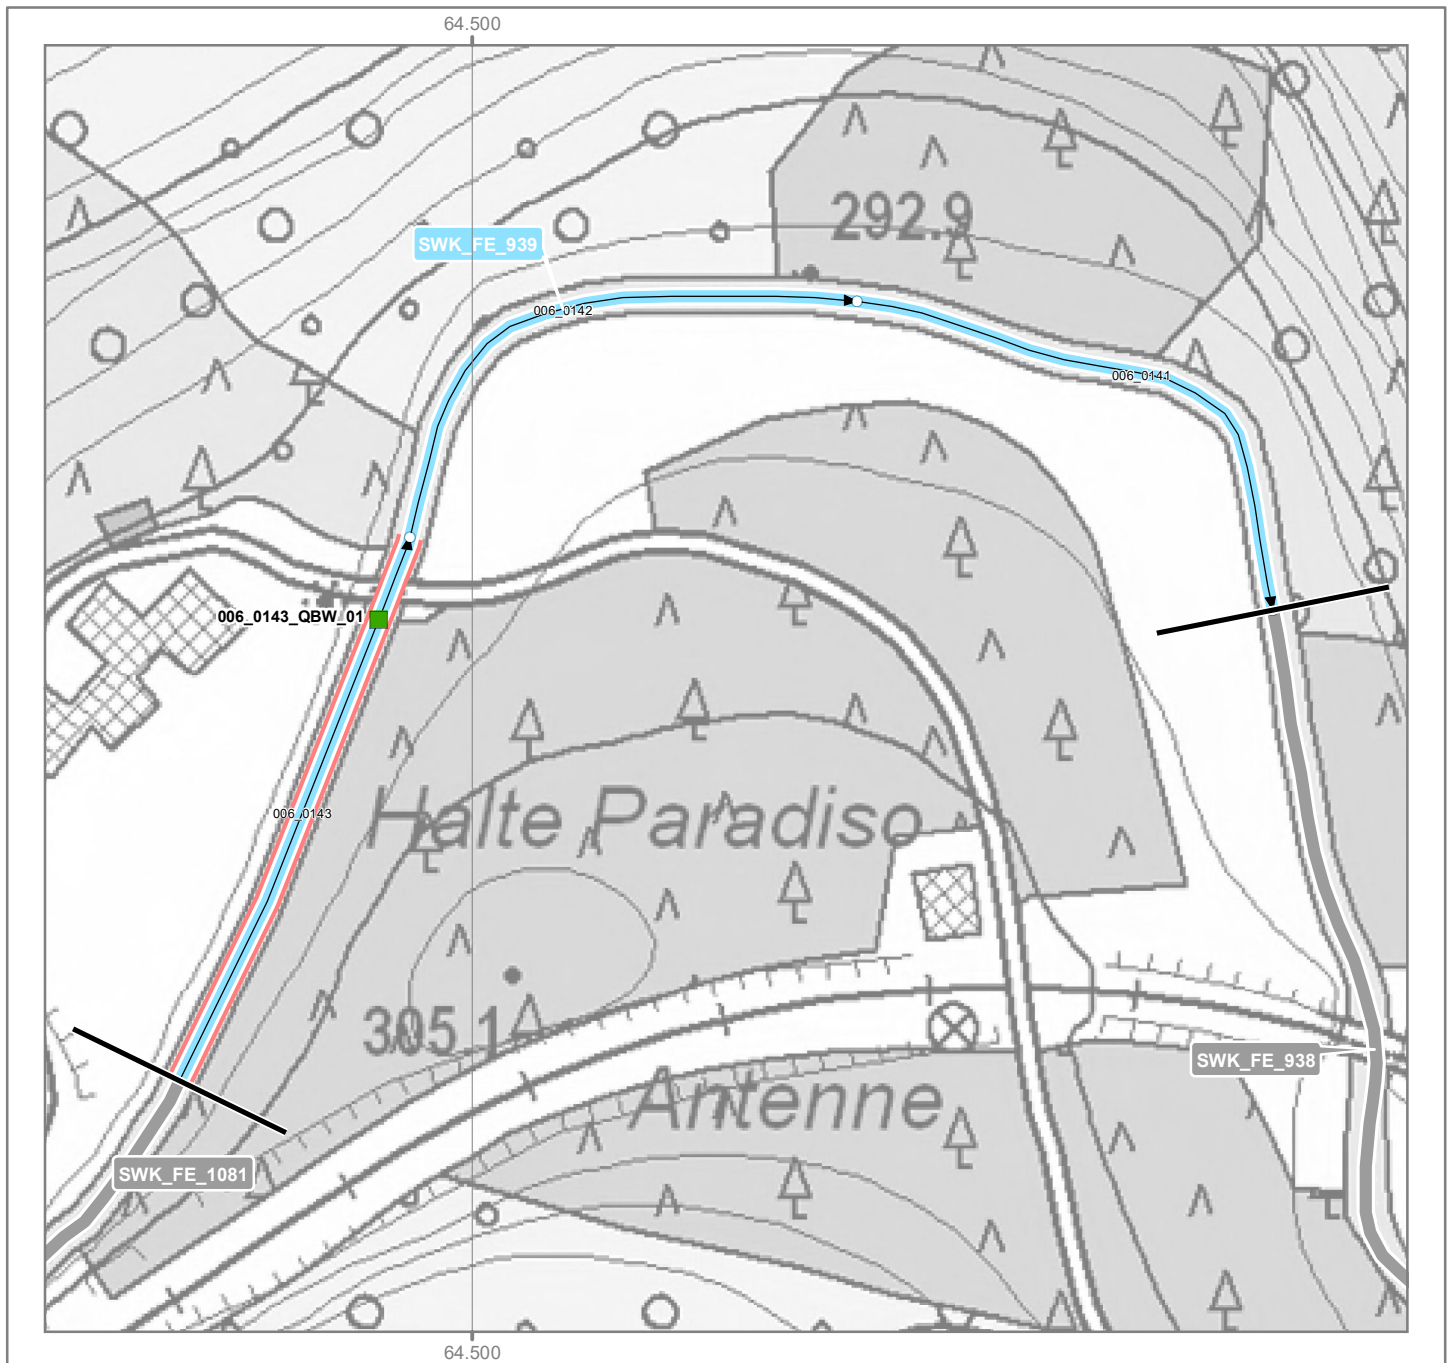
Hydromorphologische Belastungen

Rückstau (Strukturparameter 2.3)	0 m		0 %	Anteil des Funktionselements, in der jeweilige Einzelparameter nicht den Anforderungen des Strahlwirkungskonzeptes entspricht.
Ausleitung (Strukturparameter 2.7)	0 m		0 %	
Substratdiversität (Strukturparameter 3.2)	0 m		0 %	
Sohlverbau (Strukturparameter 3.3)	0 m		0 %	
Uferverbau (Strukturparameter 5.2)	0 m		0 %	
Randstreifen (Strukturparameter 6.2)	100 m		33 %	
Umfeldbelastung (Strukturparameter 6.3)	0 m		0 %

Belastungssituation

Signifikante hydro-morphologische Belastung(en) in Kartierungsabschnitt vorhanden

Durchgängigkeitshindernisse

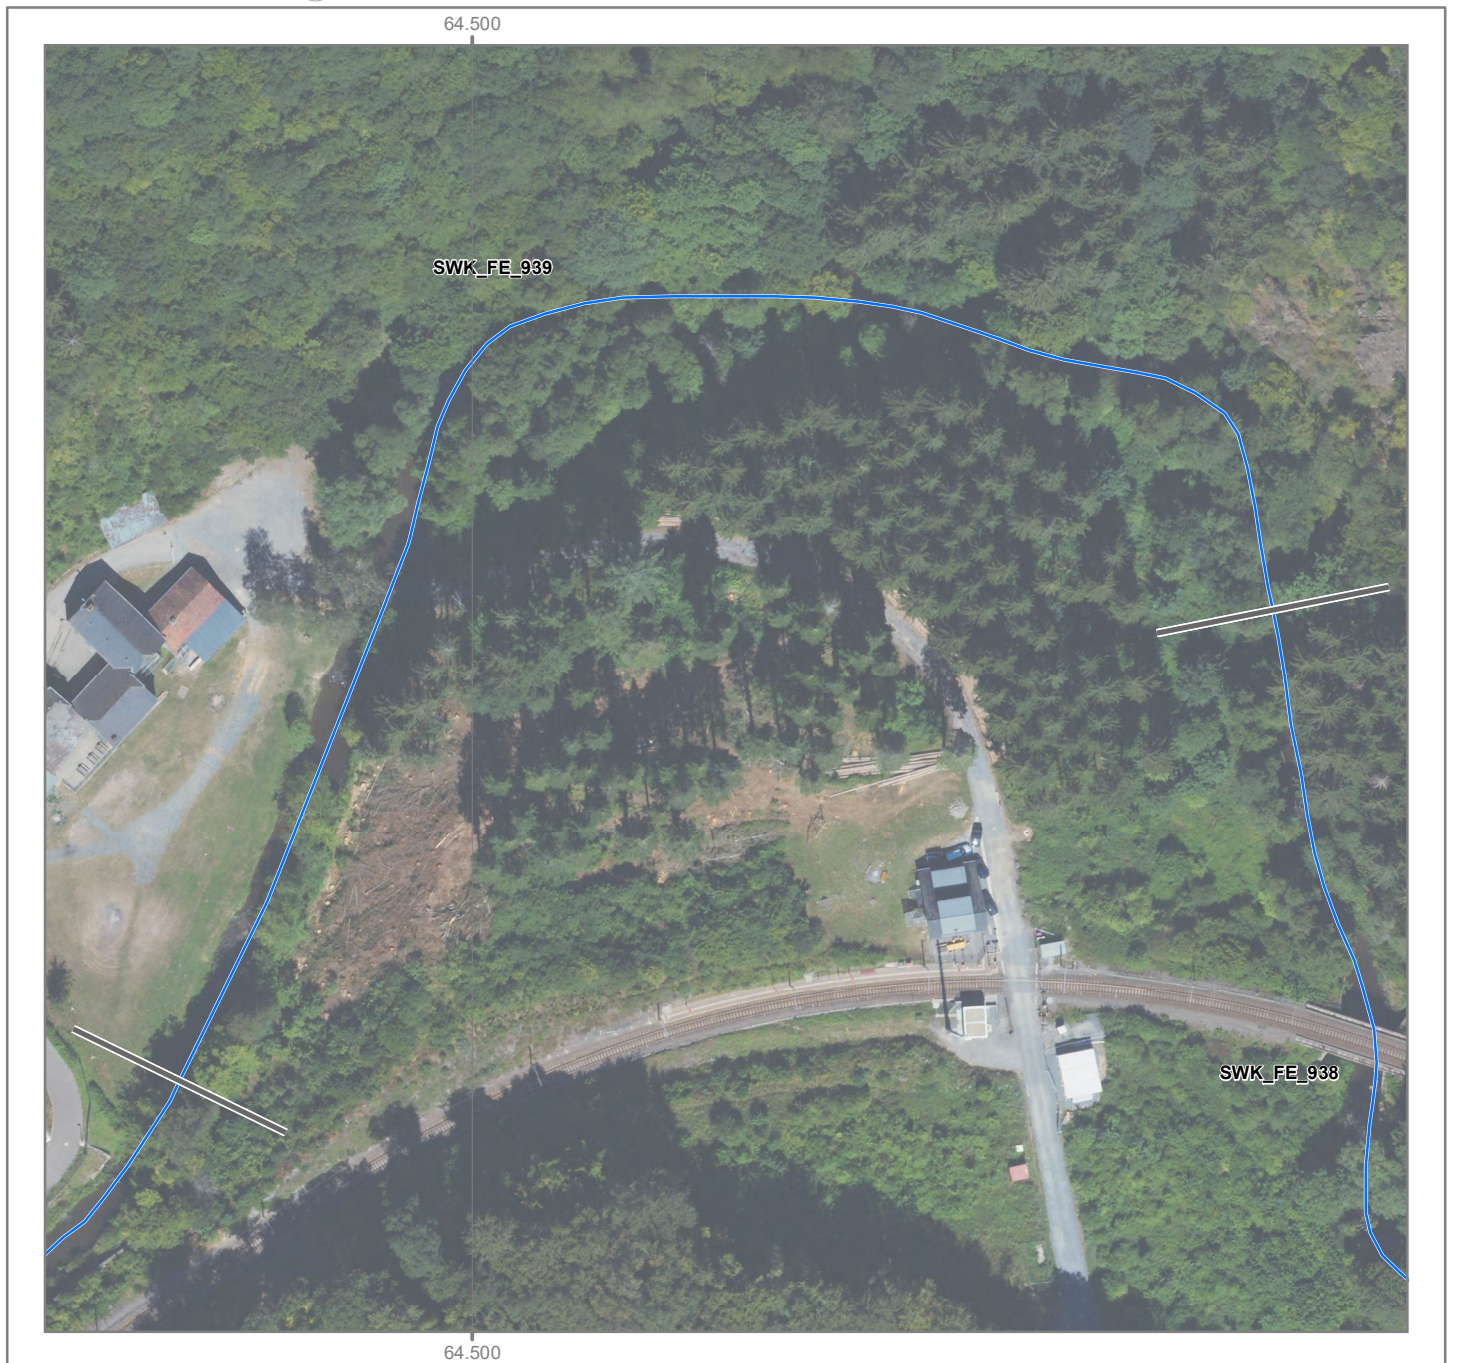
Hydromorphologische Maßnahmen Beschriftung: Maßnahme (ID), siehe Tabelle

HY DU.01 - Wiederherstellung der ökol. Durchgängigkeit – Querbauwerk
	 	  HY DU.02 - Wiederherstellung der ökol. Durchgängigkeit – Durchlass/Verrohrung/Überbauung
Morphologie	 	HY MO.01 - Einbau von Strukturelementen in Sohle
	 	HY MO.02 - Entfernen/Umgestalten von Sohlverbau
	 	HY MO.03 - Einbau von Strömungslenkern für Eigendynamik
	 	HY MO.04 - Entfernen/Umgestalten von Uferverbau
	 	HY MO.05 - Wiederherstellung von naturnaher Laufentwicklung und Gewässerbett
	 	HY MO.06 - Anlage eines Gewässerrandstreifens
	 	HY MO.07 - Anlage eines Gewässerentwicklungskorridors
	 	HY MO.08 - Sicherung/Erweiterung natürlicher Überflutungsräume und Augewässer
	 	HY MO.09 - Zulassen von eigendynamischer Entwicklung
Wasserhaushalt

LuxMaPro (ID)	Typ	X (Start)	Y (Start)	X (Ende)	Y (Ende)	Länge [m]	Ortschaft	Beschreibungstext	Umsetzungs-status	Maßnahmenart (Code)	Maßnahmenart (Text)	Wirkungsbereich	Gewässerseite	Bauwerk (ID)	Bauwerk (Typ)
-	-	-	-	-	-	-	-	Teilweise Belastungen vorhanden, die nach Einzelfallprüfung als vernachlässigbar eingeschätzt wurden.	-	-	-	-	-	-	-
