Funktionselement: SWK_FE_251	Gewässer: Alzette	OWK (ID): VI-2.1
------------------------------	-------------------	------------------

Funktionselement (ID): SWK_FE_251

Gewässer: Alzette

OWK: VI-2.1

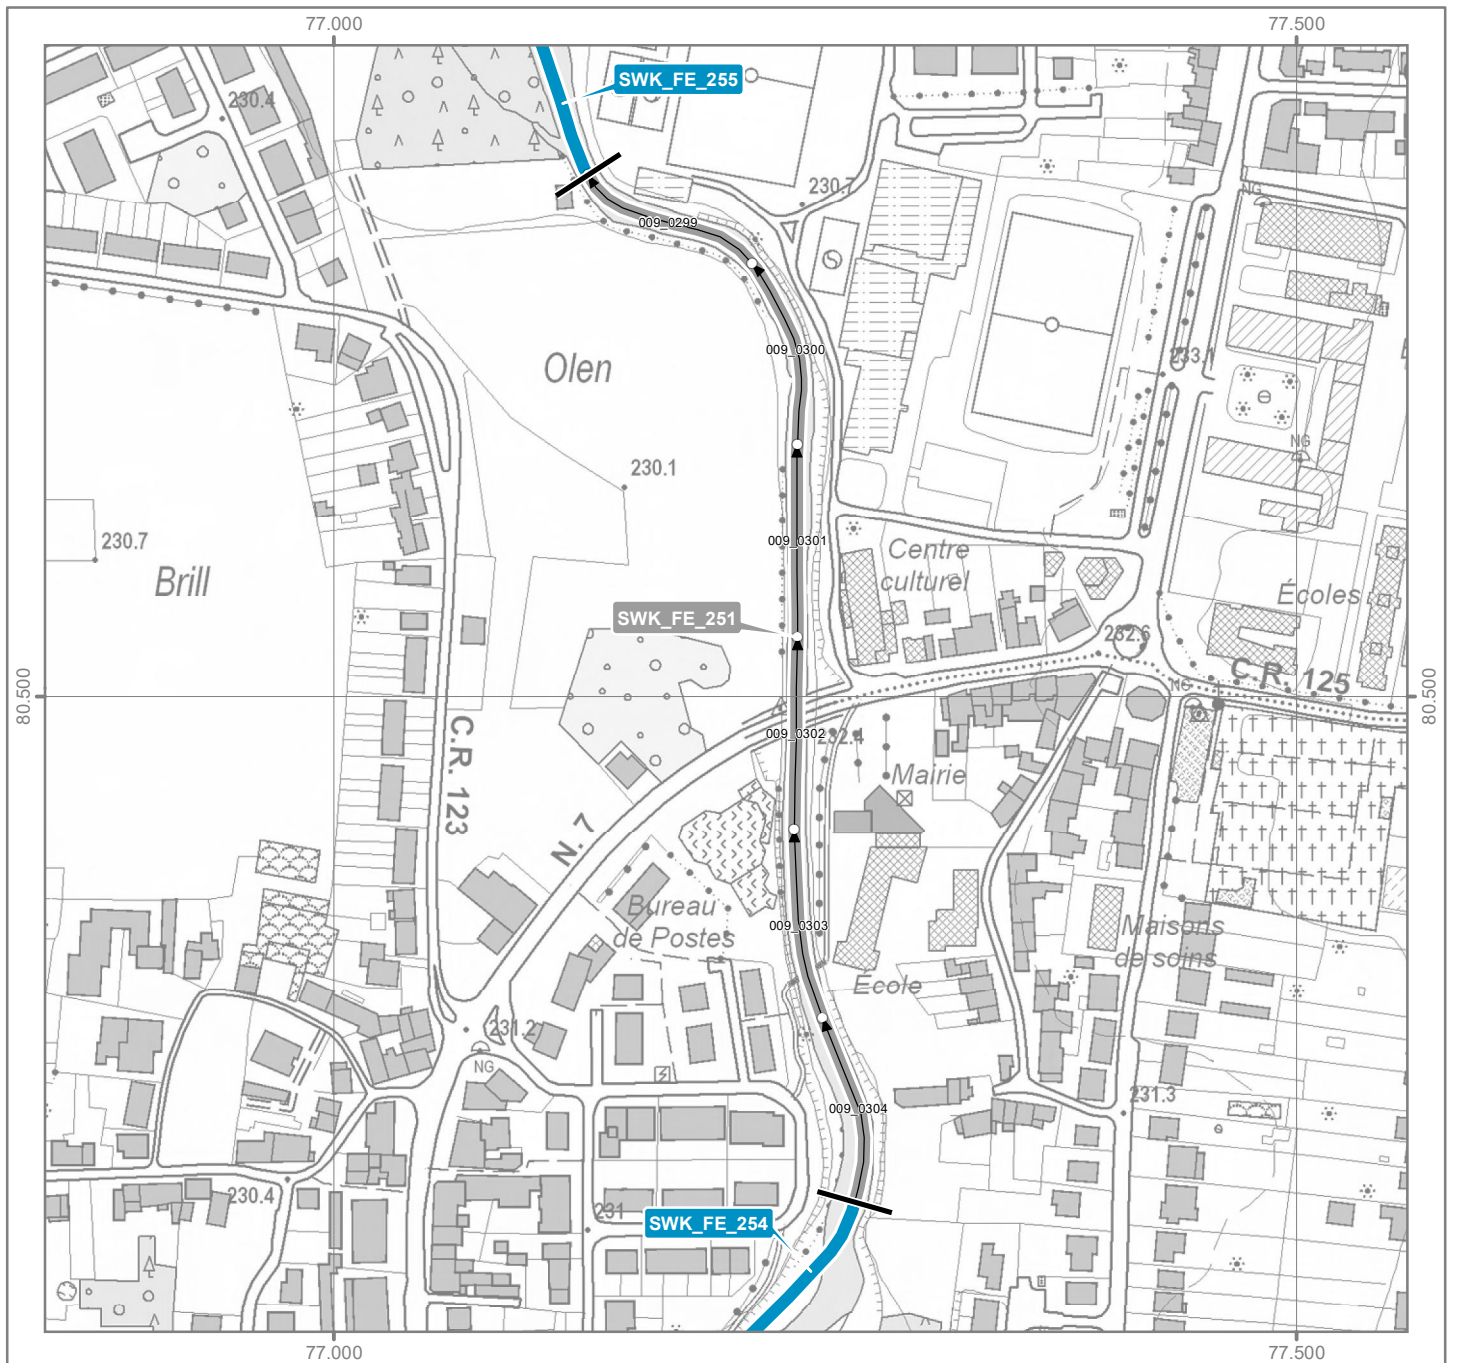
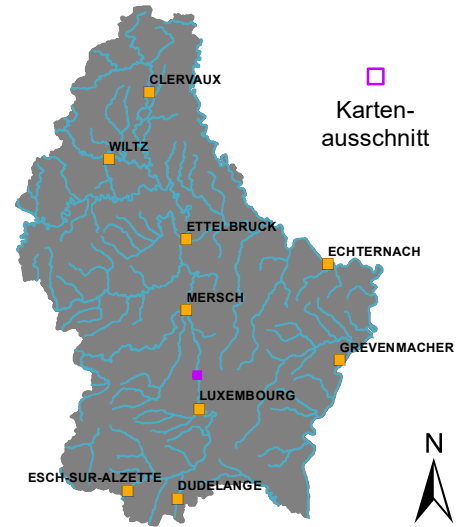
Funktionselemente

Belastungssituation

Signifikante hydro-morphologische Belastung(en) in Kartierungsabschnitt vorhanden

Kartierungsabschnitt mit Fließrichtung

Durchgängigkeithindernisse

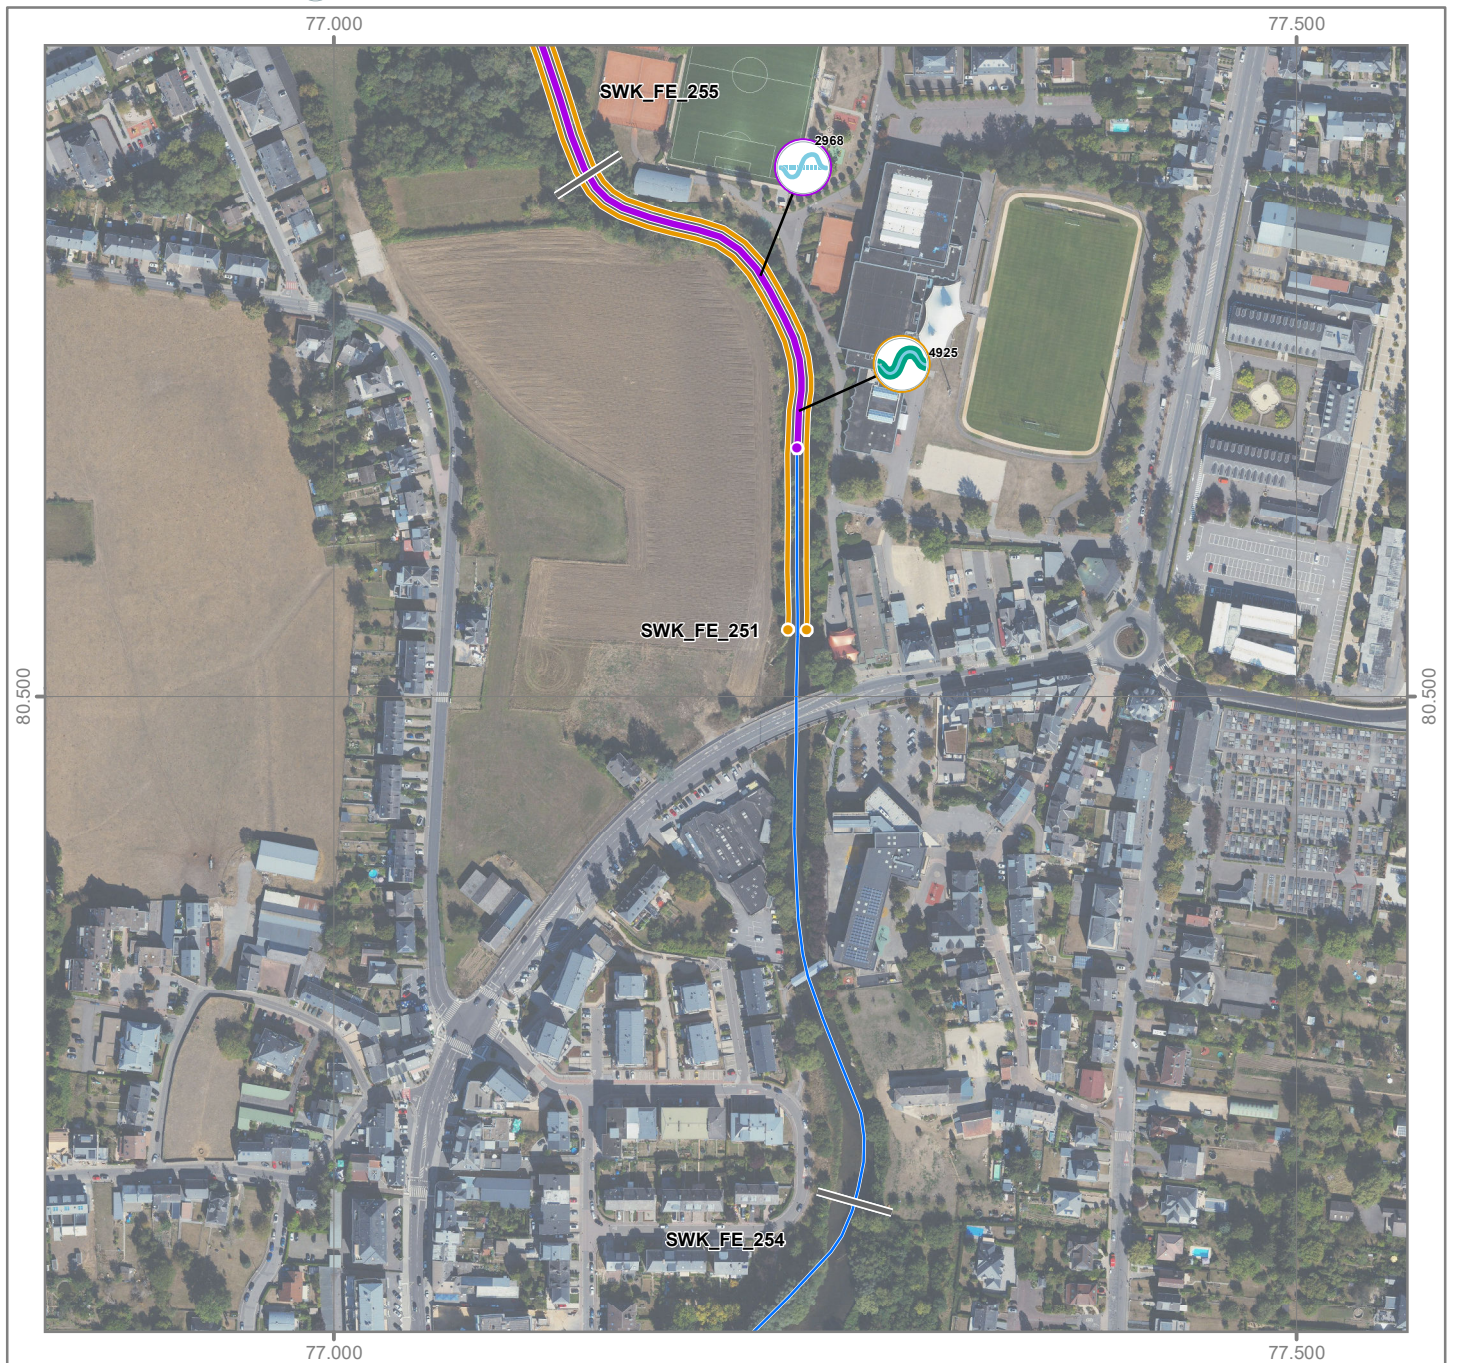
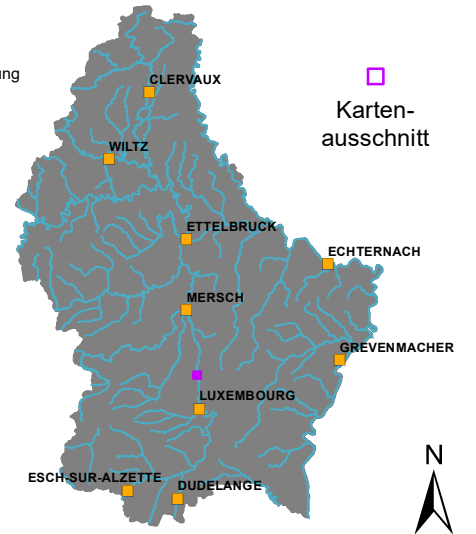
Hydromorphologische Maßnahmen Beschriftung: Maßnahme (ID), siehe Tabelle

<p>Durchgängigkeit</p> <p>■</p> <p>—●—</p>	<p>HY DU.01 - Wiederherstellung der ökol. Durchgängigkeit – Querbauwerk</p> <p>HY DU.02 - Wiederherstellung der ökol. Durchgängigkeit – Durchlass/Verrohrung/Überbauung</p>
<p>Morphologie</p> <p>—●—</p> <p>—●—</p> <p>—●—</p> <p>—●—</p> <p>—●—</p> <p>—●—</p> <p>—●—</p> <p>—●—</p>	<p>HY MO.01 - Einbau von Strukturelementen in Sohle</p> <p>HY MO.02 - Entfernen/Umgestalten von Sohlverbau</p> <p>HY MO.03 - Einbau von Strömungsenkern für Eigendynamik</p> <p>HY MO.04 - Entfernen/Umgestalten von Uferverbau</p> <p>HY MO.05 - Wiederherstellung von naturnaher Laufentwicklung und Gewässerbett</p> <p>HY MO.06 - Anlage eines Gewässerrandstreifens</p> <p>HY MO.07 - Anlage eines Gewässerentwicklungskorridors</p> <p>HY MO.08 - Sicherung/Erweiterung natürlicher Überflutungsräume und Augewässer</p> <p>HY MO.09 - Zulassen von eigendynamischer Entwicklung</p>
<p>Wasserhaushalt</p> <p>■</p> <p>■</p>	<p>HY WA.01 - Wiederherstellung/Sicherung naturnaher Abflussverhältnisse</p> <p>HY WA.03 - Abflussregulierung (Schwall-Sunk, Einleitungen, Ausleitungen)</p>

LuxMaPro (ID)	Typ	X (Start)	Y (Start)	X (Ende)	Y (Ende)	Länge [m]	Ortschaft	Beschreibungstext	Umsetzungs-status	Maßnahmenart (Code)	Maßnahmenart (Text)	Wirkungsbereich	Gewässerseite	Bauwerk (ID)	Bauwerk (Typ)
2968	Linien-Maßnahme	77435	83594	77240	80626	3700	Steinsel	Wiederherstellung von naturnaher Laufentwicklung und Gewässerbett - Alzette - Steinsel - 2 - von Maison de retraite Lorentzweiler bis N7 (L=3700m)	in Umsetzung	HY MO.05	Wiederherstellung von naturnaher Laufentwicklung und Gewässerbett	Sohle Ufer	Gewässerbett	-	-
4925	Linien-Maßnahme	77684	84007	77241	80531	4300	Steinsel	Anlage eines Gewässerrandstreifens - Alzette - Steinsel - 1 - von Maison de retraite Lorentzweiler bis N7 (L=4300m - Einzelfallprüfung)	Vorschlag	HY MO.06	Anlage eines Gewässerrandstreifens	Land	Einzelfallprüfung	-	-
