Funktionselement: SWK_FE_1316	Gewässer: Turelbaach	OWK (ID): VI-5.4
-------------------------------	----------------------	------------------

Funktionselement (ID): SWK_FE_1316

Gewässer: Turelbaach

OWK: VI-5.4

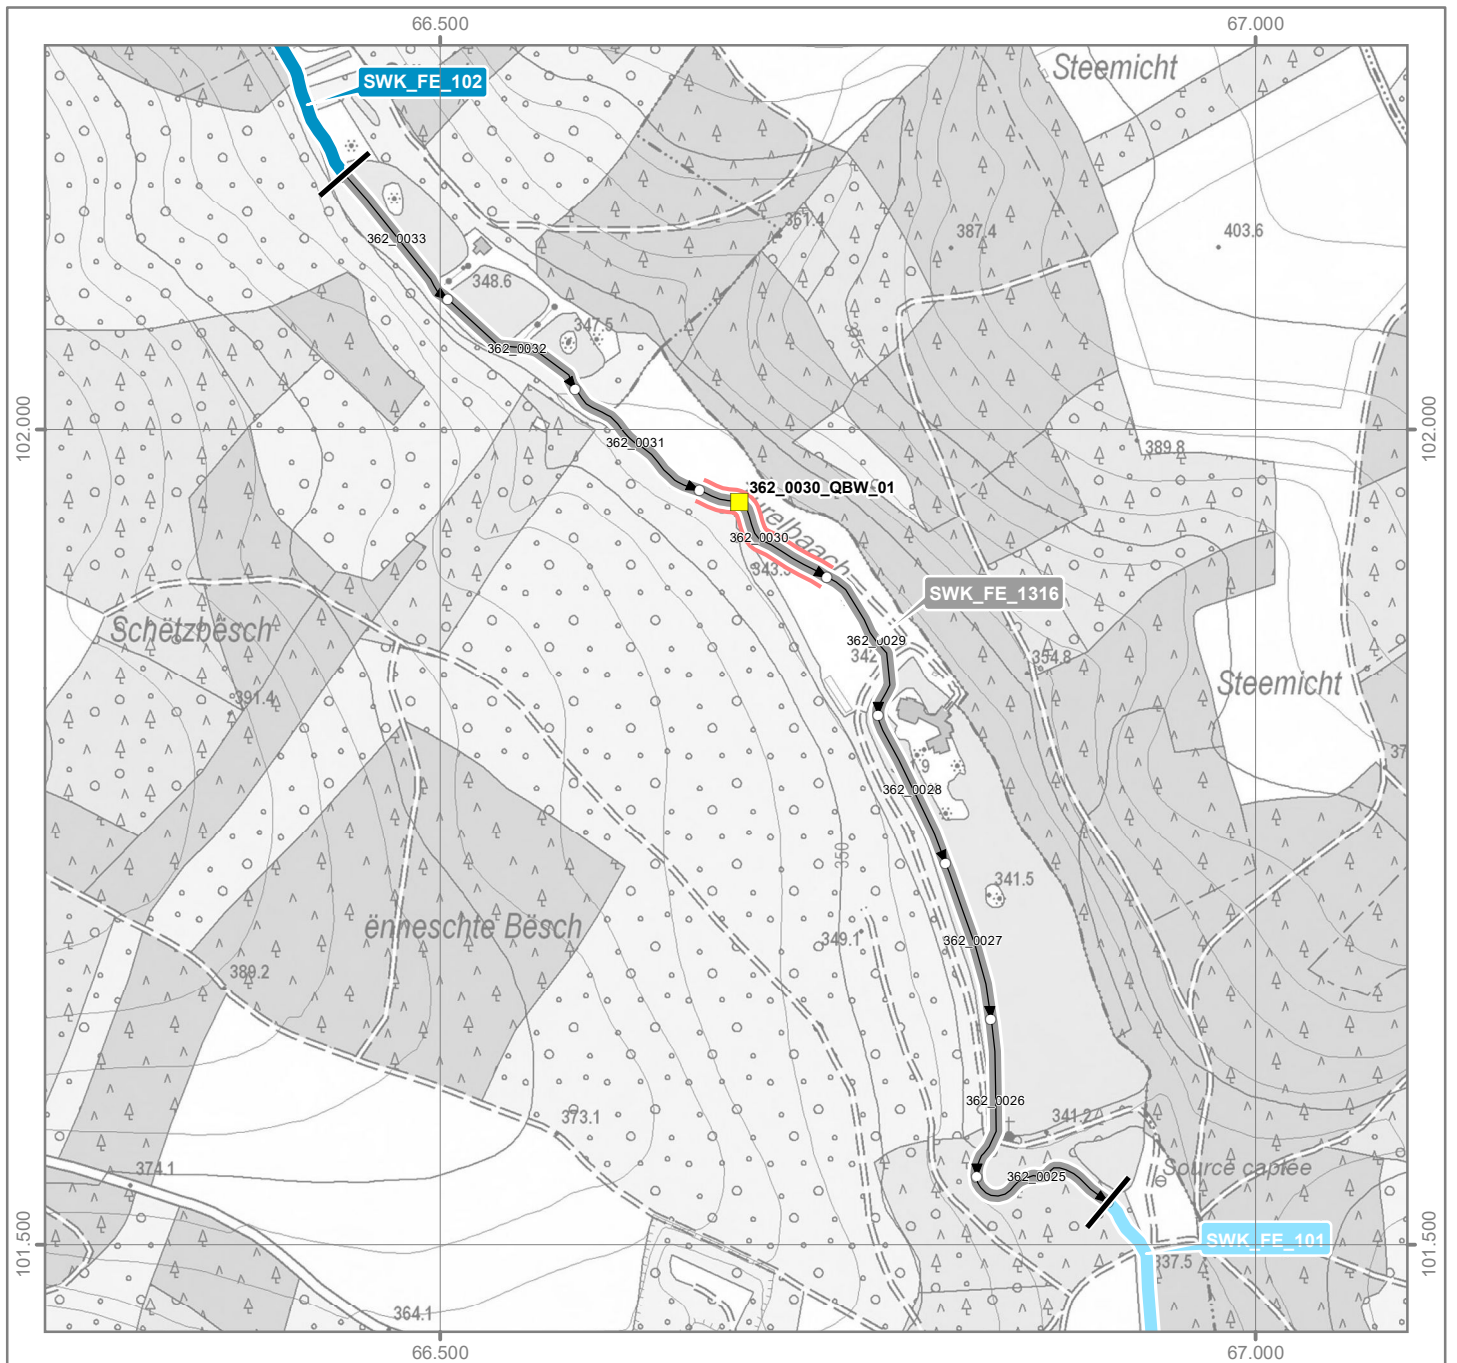
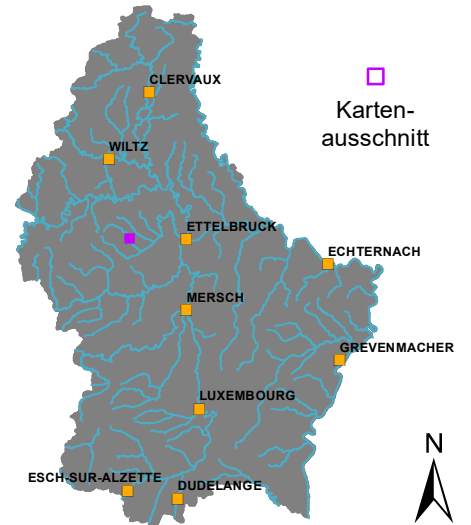
Funktionselement (ID)	SWK_FE_1316
Länge [m]	900 m
Typ	Verbindungsstrecke
Status	nicht vollständig (Belastungen vorhanden)
OWK (ID)	VI-5.4
OWK (Name)	Turelbaach

Querbauwerke (Anzahl)	1	Durchgängigkeitshindernisse der Klassen 3, 4 oder 5.
Durchlässe/Verrohrungen (Anzahl und Gesamtlänge)	0

Signifikante hydro-morphologische Belastung(en) in Kartierungsabschnitt vorhanden

Kartierungsabschnitt mit Fließrichtung

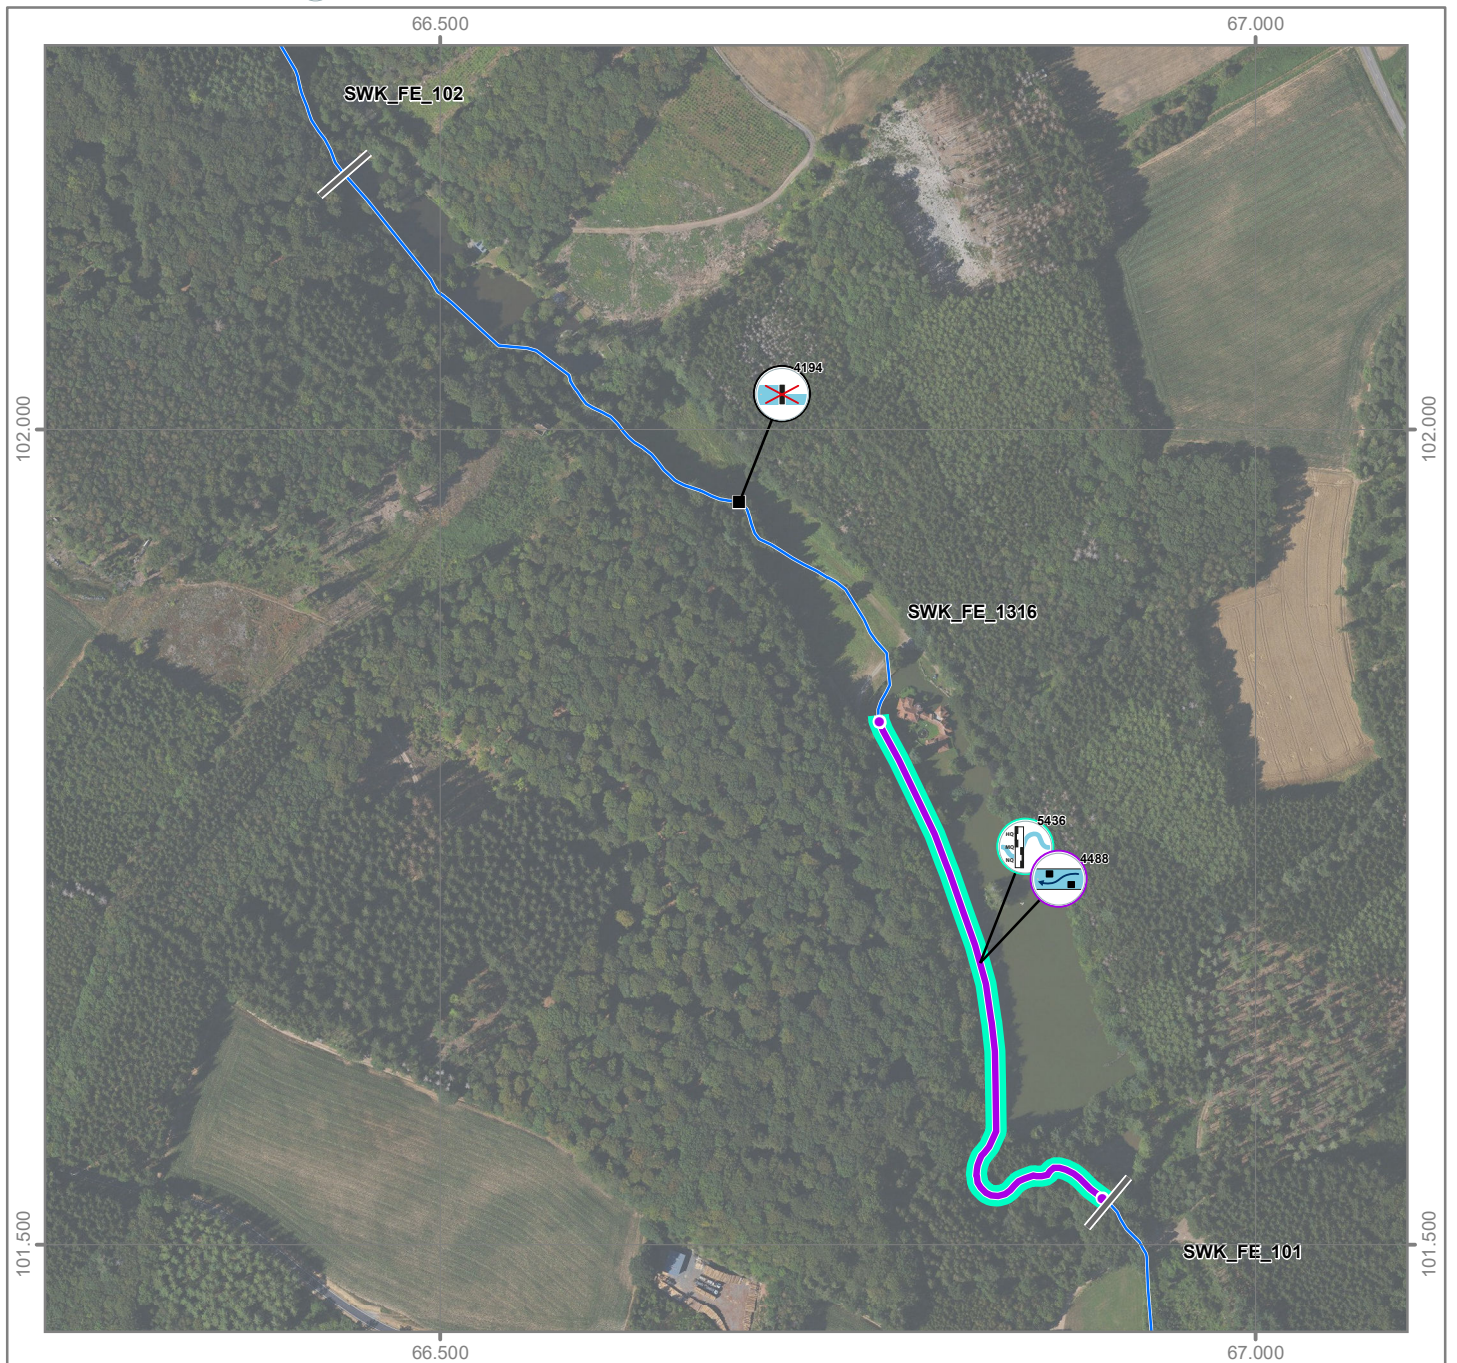
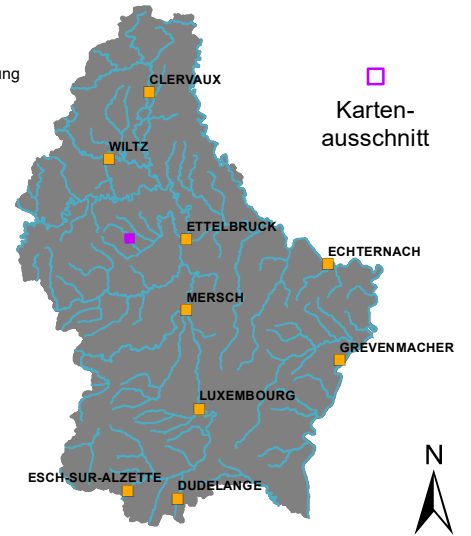
Hydromorphologische Maßnahmen Beschriftung: Maßnahme (ID), siehe Tabelle

Durchgängigkeit		HY DU.01 - Wiederherstellung der ökol. Durchgängigkeit – Querbauwerk
		HY DU.02 - Wiederherstellung der ökol. Durchgängigkeit – Durchlass/Verrohrung/Überbauung
Morphologie		HY MO.01 - Einbau von Strukturelementen in Sohle
		HY MO.02 - Entfernen/Umgestalten von Sohlverbau
		HY MO.03 - Einbau von Strömungsenkern für Eigendynamik
		HY MO.04 - Entfernen/Umgestalten von Uferverbau
		HY MO.05 - Wiederherstellung von naturnaher Laufentwicklung und Gewässerbett
		HY MO.06 - Anlage eines Gewässerrandstreifens
		HY MO.07 - Anlage eines Gewässerentwicklungskorridors
		HY MO.08 - Sicherung/Erweiterung natürlicher Überflutungsräume und Augewässer
		HY MO.09 - Zulassen von eigendynamischer Entwicklung
Wasserhaushalt		HY WA.01 - Wiederherstellung/Sicherung naturnaher Abflussverhältnisse
		HY WA.03 - Abflussregulierung (Schwall-Sunk, Einleitungen, Ausleitungen)

LuxMaPro (ID)	Typ	X (Start)	Y (Start)	X (Ende)	Y (Ende)	Länge [m]	Ortschaft	Beschreibungstext	Umsetzungsstatus	Maßnahmenart (Code)	Maßnahmenart (Text)	Wirkungsbereich	Gewässerseite	Bauwerk (ID)	Bauwerk (Typ)
4194	Punktmaßnahme	66684	101955	-	-	-	Mertzig	Wiederherstellung der ökologischen Durchgängigkeit - Querbauwerk - Turelbaach - Mertzig - zwischen Weiher (H=0,15m)	Vorschlag	HY DU.01	Wiederherstellung der ökologischen Durchgängigkeit - Querbauwerk	Sohle	Gewässerbett	362_0030_QBW_01	Absturz
4488	Linienmaßnahme	66909	101526	66769	101825	400	Mertzig	Einbau von Strukturelementen in Sohle - Turelbaach - Mertzig - höhe Weiher (L=400m)	Vorschlag	HY MO.01	Einbau von Strukturelementen in Sohle	Sohle	Gewässerbett	-	-
5436	Linienmaßnahme	66909	101526	66769	101825	400	Mertzig	Wiederherstellung und Sicherung naturnaher Abflussverhältnisse - Turelbaach - Mertzig - höhe Weiher (L=400m)	Vorschlag	HY WA.01	Wiederherstellung und Sicherung naturnaher Abflussverhältnisse	(Sohle) (Ufer)	Gewässerbett	-	-
