Funktionselement: SWK_FE_1173	Gewässer: Attert	OWK (ID): VI-6
-------------------------------	------------------	----------------

Funktionselement (ID): SWK_FE_1173

Hydromorphologische Maßnahmen Beschriftung: Maßnahme (ID), siehe Tabelle

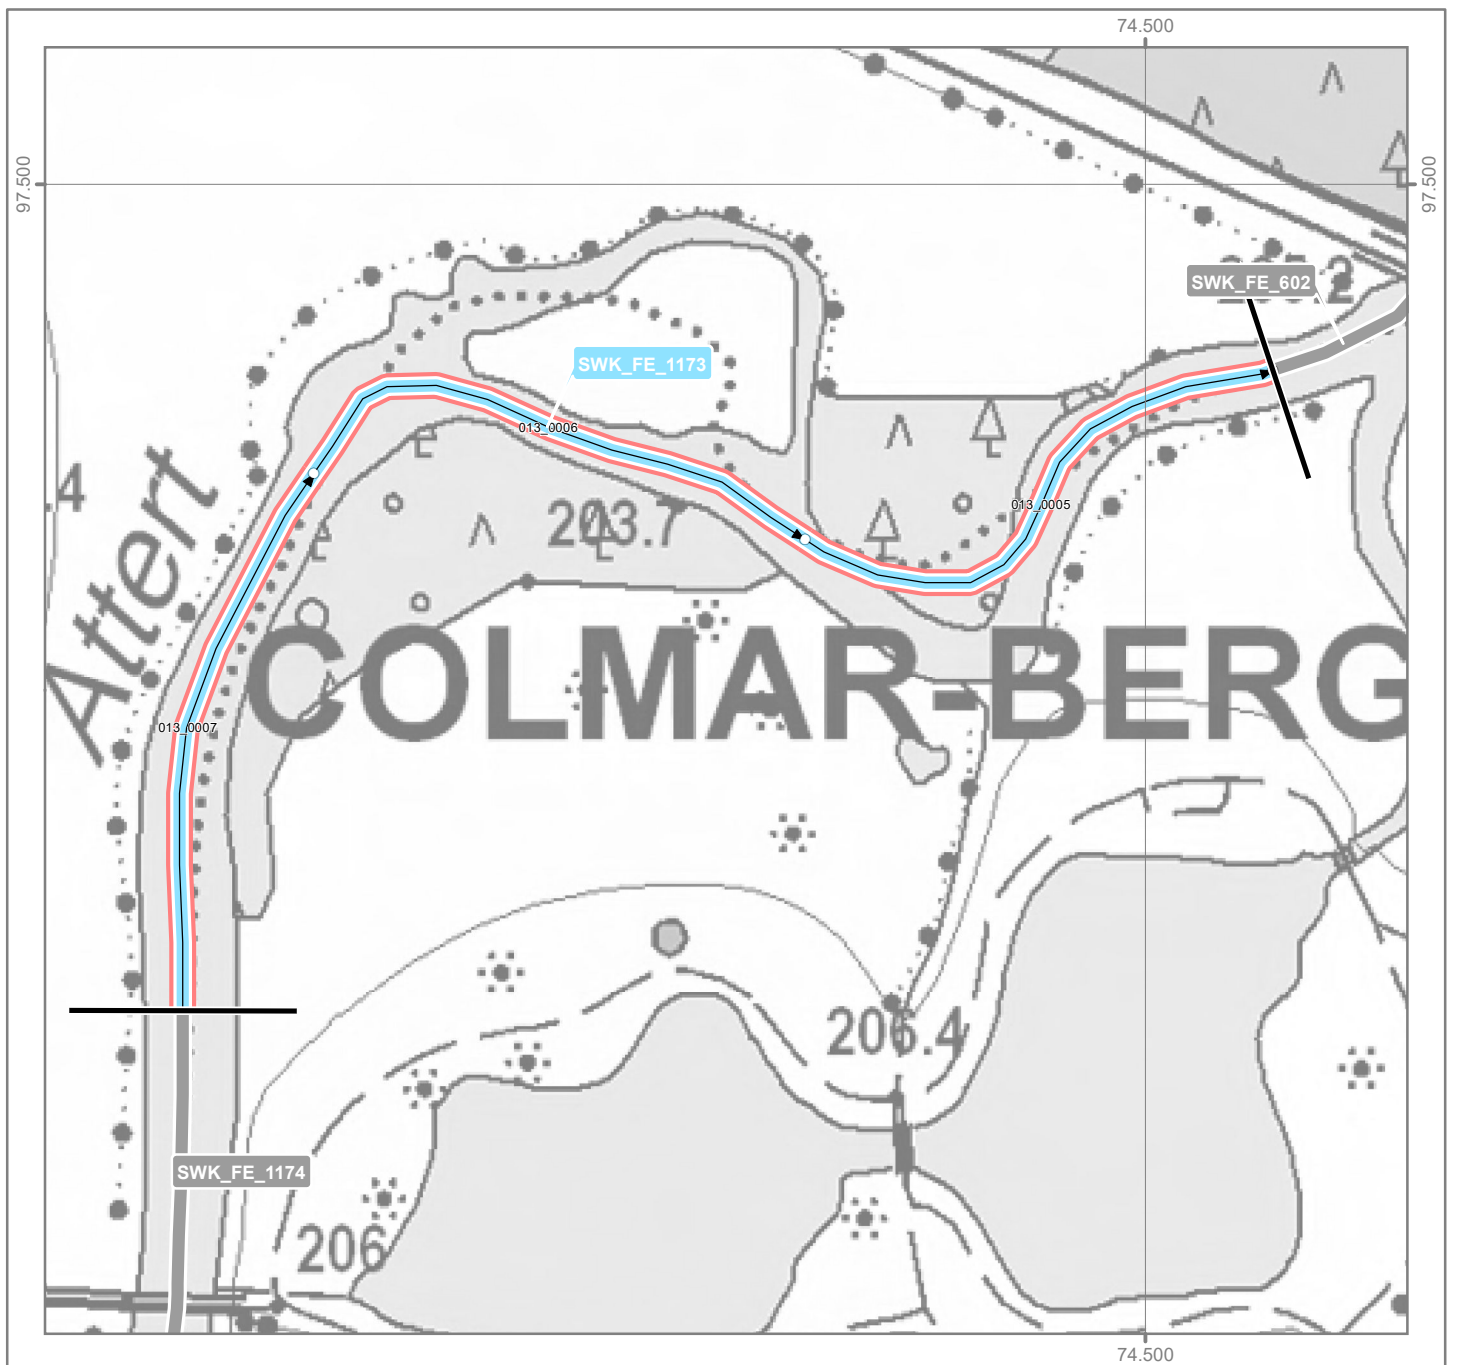
Signifikante hydro-morphologische Belastung(en) in Kartierungsabschnitt vorhanden

Kartierungsabschnitt mit Fließrichtung
