Funktionselement: SWK_FE_1177	Gewässer: Attert	OWK (ID): VI-8.1.a
-------------------------------	------------------	--------------------

Funktionselement (ID): SWK\_FE\_1177

Gewässer: Attert

OWK: VI-8.1.a

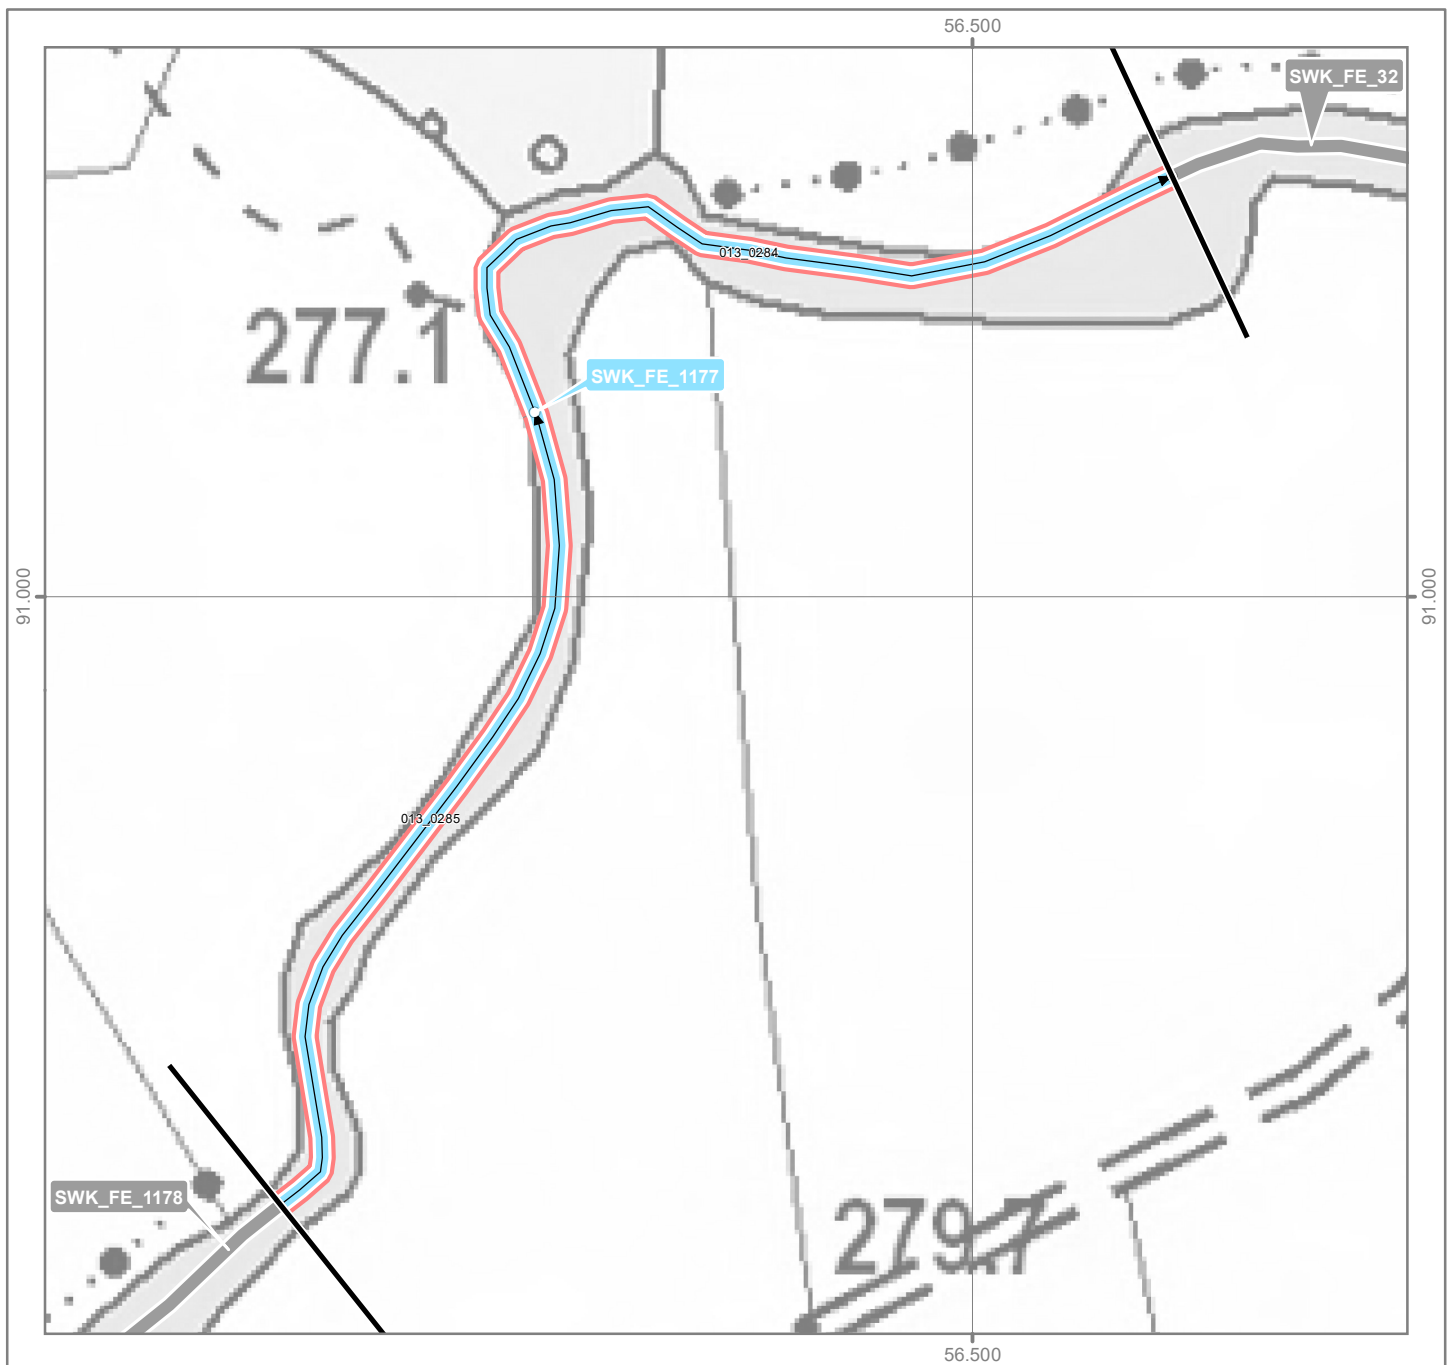
Rückstau (Strukturparameter 2.3)	0 m		0 %	Anteil des Funktionselements, in der jeweilige Einzelparameter nicht den Anforderungen des Strahlwirkungskonzeptes entspricht.
Ausleitung (Strukturparameter 2.7)	0 m		0 %	
Substratdiversität (Strukturparameter 3.2)	0 m		0 %	
Sohlverbau (Strukturparameter 3.3)	0 m		0 %	
Uferverbau (Strukturparameter 5.2)	0 m		0 %	
Randstreifen (Strukturparameter 6.2)	200 m		100 %	
Umfeldbelastung (Strukturparameter 6.3)	0 m		0 %

Signifikante hydro-morphologische Belastung(en) in Kartierungsabschnitt vorhanden

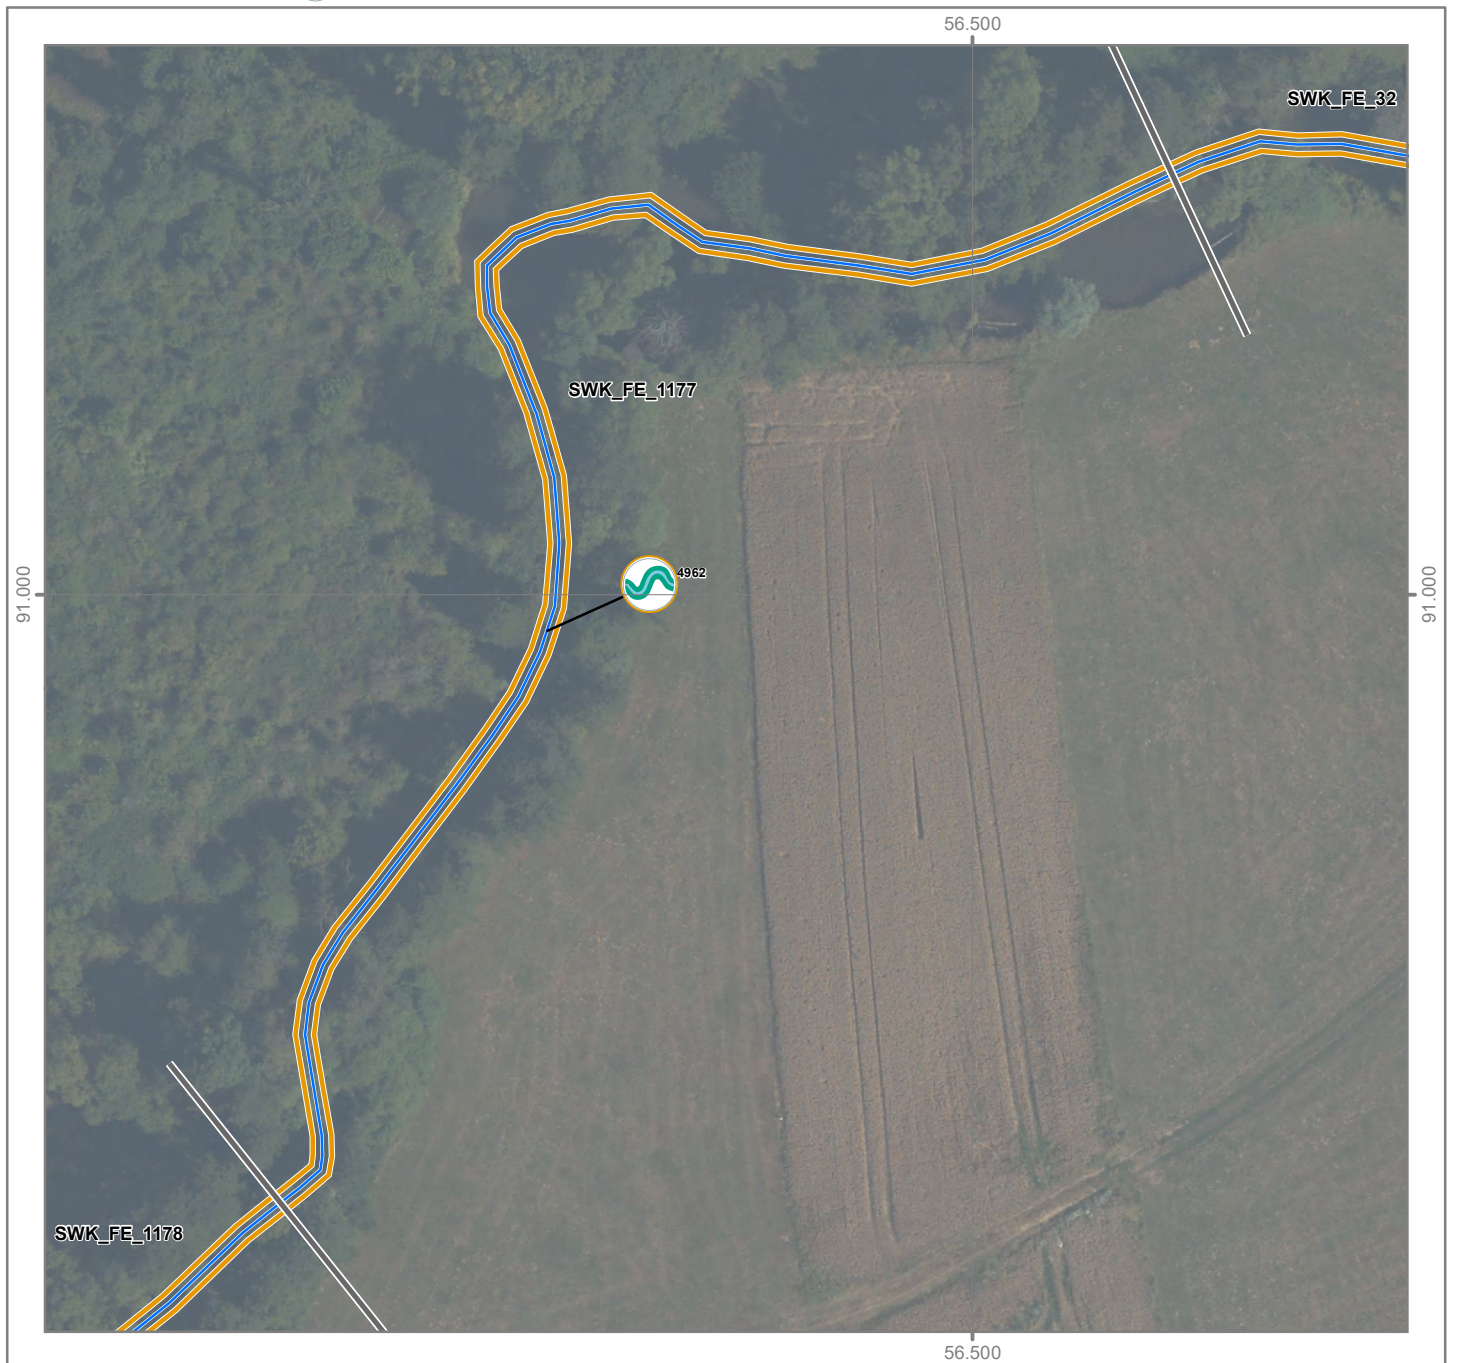
**Hydromorphologische Maßnahmen** Beschriftung: Maßnahme (ID), siehe Tabelle

LuxMaPro (ID)	Typ	X (Start)	Y (Start)	X (Ende)	Y (Ende)	Länge [m]	Ortschaft	Beschreibungstext	Umsetzungsstatus	Maßnahmenart (Code)	Maßnahmenart (Text)	Wirkungsbereich	Gewässerseite	Bauwerk (ID)	Bauwerk (Typ)
4962	Linien-Maßnahme	57747	92058	54904	90848	4200	Ell	Anlage eines Gewässerrandstreifens - Attert - Ell - bis Landesgrenze (L=4200m - Einzelfallprüfung)	Vorschlag	HY MO.06	Anlage eines Gewässerrandstreifens	Land	Einzelfallprüfung	-	-
