Identifikation

Abschnitt-ID	153_0035 (Abschnittslänge: 100m)
OWK	IV-3.2
Gewässername	Pëntsch
Erhebungsdatum	21.03.2019
Name der Kartierer*in	Sven Holl

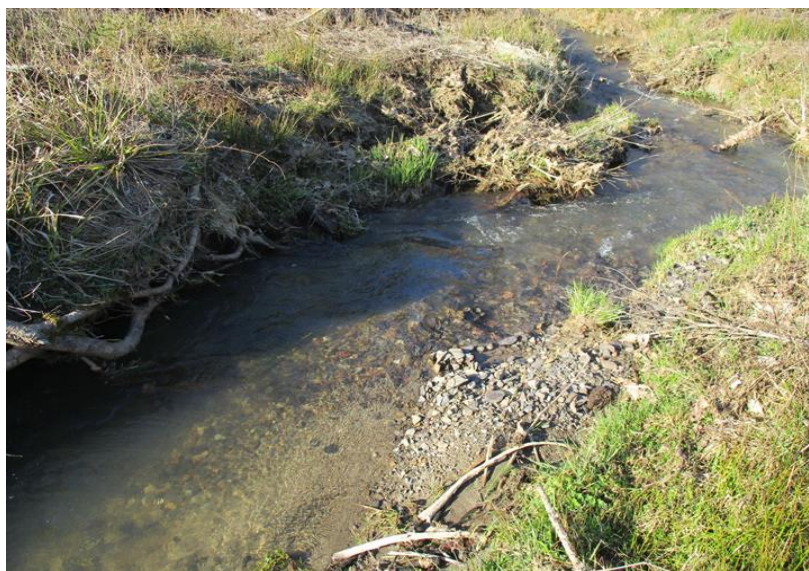
Foto 1 | Übersicht

Megalithal (>40 cm)	0%
Große Steine und Blöcke	
Makrolithal (>20 - 40 cm)	0%
Steine (Kopfgröße)	
Mesolithal (>6 - 20 cm)	20%
Steine (Faustgröße)	
Mikrolithal (>2 - 6 cm)	50%
Grobkies (Ei bis Kinderfaust)	
Akal (>0,2 - 2 cm)	20%
Fein- bis Mittelkies	
Psammal (>6 µm - 2 mm)	10%
Sand u/o (mineralischer) Schlamm	
Argyllal (<6 µm)	0%
Lehm und Ton (bindig)	
Technolithal	0%
Künstliche Substrate, Verbau
