Identifikation

Abschnitt-ID	153_0055 (Abschnittslänge: 100m)
OWK	IV-3.2
Gewässername	Pëntsch
Erhebungsdatum	22.03.2019
Name der Kartierer*in	Sven Holl

Typisierung und Charakterisierung

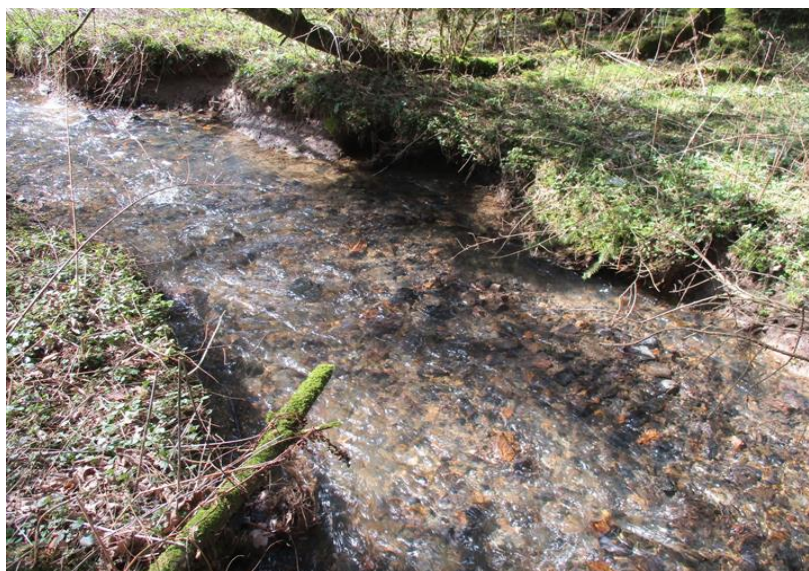
Foto 1 | Übersicht

LAWA-Typ	Typ 5: Grobmaterialreiche, silikatische Mittelgebirgsbäche
LUX-Typ	Typ I-II: Bäche der submontanen und kollinen Stufen des Öslings
Substrattyp im Referenzzustand	Schotter
Sonderfall	keine Angabe
Gewässerlage	Freie Landschaft
Sichtbarkeit der Sohle	vollständig
Kolmation	keine
Anmerkung

Megalithal (>40 cm)	0%
Große Steine und Blöcke	
Makrolithal (>20 - 40 cm)	0%
Steine (Kopfgröße)	
Mesolithal (>6 - 20 cm)	40%
Steine (Faustgröße)	
Mikrolithal (>2 - 6 cm)	40%
Grobkies (Ei bis Kinderfaust)	
Akal (>0,2 - 2 cm)	10%
Fein- bis Mittelkies	
Psammal (>6 µm - 2 mm)	10%
Sand u/o (mineralischer) Schlamm	
Argyllal (<6 µm)	0%
Lehm und Ton (bindig)	
Technolithal	0%
Künstliche Substrate, Verbau

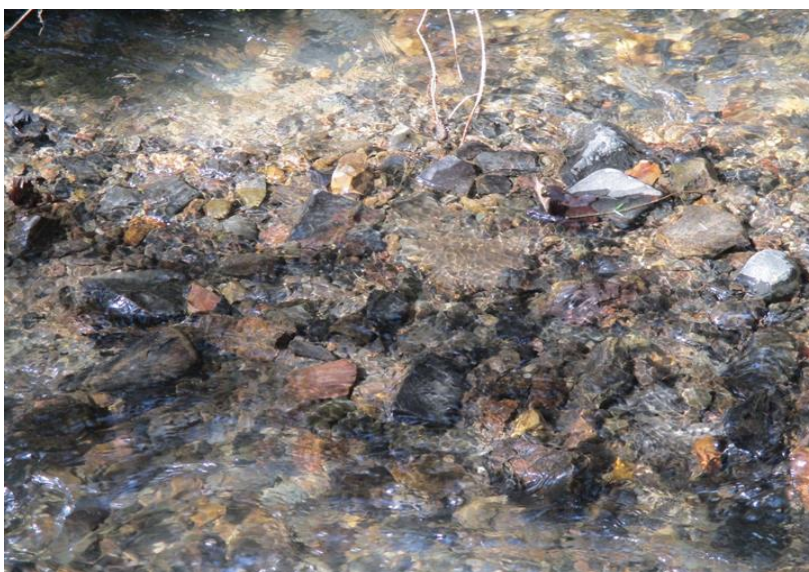
**Foto 2 | Detail**

Algen	0%
Fadenförmige Algen, Algenbüschel	
Submerse Makrophyten	0%
Höhere Pflanzen unterhalb des Wasserspiegels	
Emerse Makrophyten	0%
Höhere Pflanzen oberhalb des Wasserspiegels	
Lebende Teile terrestrischer Pflanzen	0%
Feinwurzel, schwimmende Ufervegetation	
Xylal (Holz)	0%
Baumstämme, Totholz, Äste, Wurzeln	
CPOM und FPOM	0%
Grobes/feines organisches Material (z.B. Laub)	
Debris	0%
Organisches oder anorgan. Material (z.B. Muscheln)	
Abwasserbedingter Aufwuchs	0%
Bakterien, Pilze, organischer Schlamm	
Summe der Substratanteile	100%
