Identifikation

Abschnitt-ID	355_0022 (Abschnittslänge: 100m)
OWK	VI-7.1
Gewässername	Roudbaach
Erhebungsdatum	22.11.2019
Name der Kartierer*in	Johanna Reineke

Typisierung und Charakterisierung

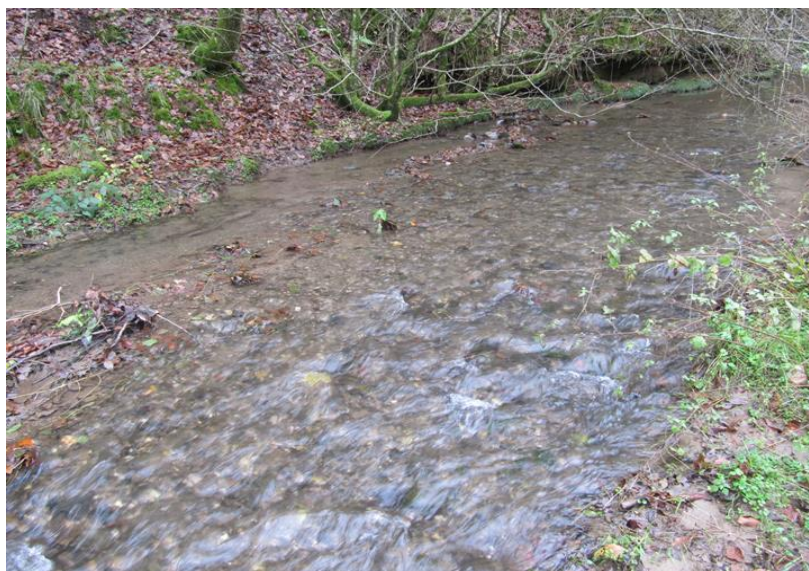
Foto 1 | Übersicht

LAWA-Typ	Typ 5: Grobmaterialreiche, silikatische Mittelgebirgsbäche
LUX-Typ	Typ I-II: Bäche der submontanen und kollinen Stufen des Öslings
Substrattyp im Referenzzustand	Steine
Sonderfall	keine Angabe
Gewässerlage	Freie Landschaft
Sichtbarkeit der Sohle	vollständig
Kolmation	gering
Anmerkung

Megalithal (>40 cm)	0%
Große Steine und Blöcke	
Makrolithal (>20 - 40 cm)	10%
Steine (Kopfgröße)	
Mesolithal (>6 - 20 cm)	10%
Steine (Faustgröße)	
Mikrolithal (>2 - 6 cm)	30%
Grobkies (Ei bis Kinderfaust)	
Akal (>0,2 - 2 cm)	20%
Fein- bis Mittelkies	
Psammal (>6 µm - 2 mm)	10%
Sand u/o (mineralischer) Schlamm	
Argyllal (<6 µm)	0%
Lehm und Ton (bindig)	
Technolithal	0%
Künstliche Substrate, Verbau
