Identifikation

Abschnitt-ID	359_0005 (Abschnittslänge: 100m)
OWK	VI-7.1
Gewässername	Roudbaach
Erhebungsdatum	20.11.2019
Name der Kartierer*in	Johanna Reineke

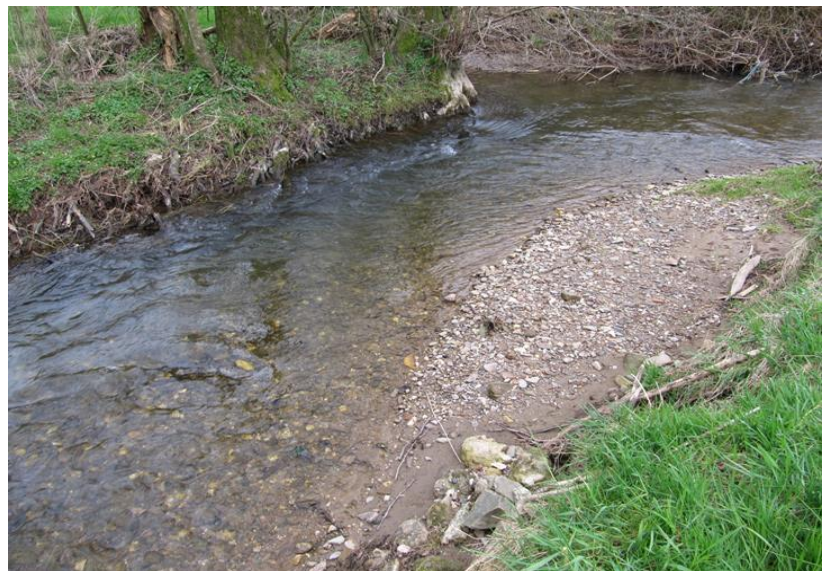
Foto 1 | Übersicht

LAWA-Typ	Typ 5: Grobmaterialreiche, silikatische Mittelgebirgsbäche
LUX-Typ	Typ I-II: Bäche der submontanen und kollinen Stufen des Öslings
Substrattyp im Referenzzustand	Schotter
Sonderfall	keine Angabe
Gewässerlage	Freie Landschaft
Sichtbarkeit der Sohle	teilweise
Kolmation	gering
Anmerkung

Megalithal (>40 cm)	0%
Große Steine und Blöcke	
Makrolithal (>20 - 40 cm)	0%
Steine (Kopfgröße)	
Mesolithal (>6 - 20 cm)	40%
Steine (Faustgröße)	
Mikrolithal (>2 - 6 cm)	30%
Grobkies (Ei bis Kinderfaust)	
Akal (>0,2 - 2 cm)	10%
Fein- bis Mittelkies	
Psammal (>6 µm - 2 mm)	10%
Sand u/o (mineralischer) Schlamm	
Argyllal (<6 µm)	0%
Lehm und Ton (bindig)	
Technolithal	0%
Künstliche Substrate, Verbau
