Bauwerk (ID): 612 0004 DV 01

Gewässer: lerpeldengerbaach

OWK: I-5.2

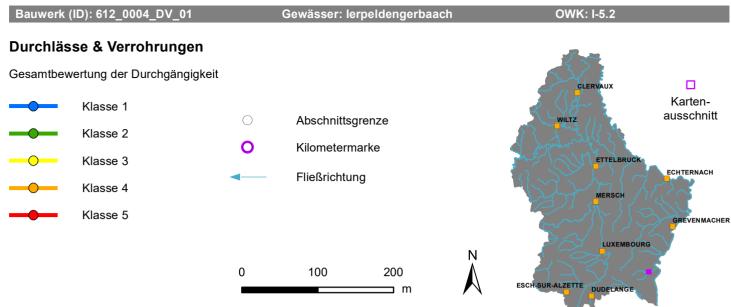
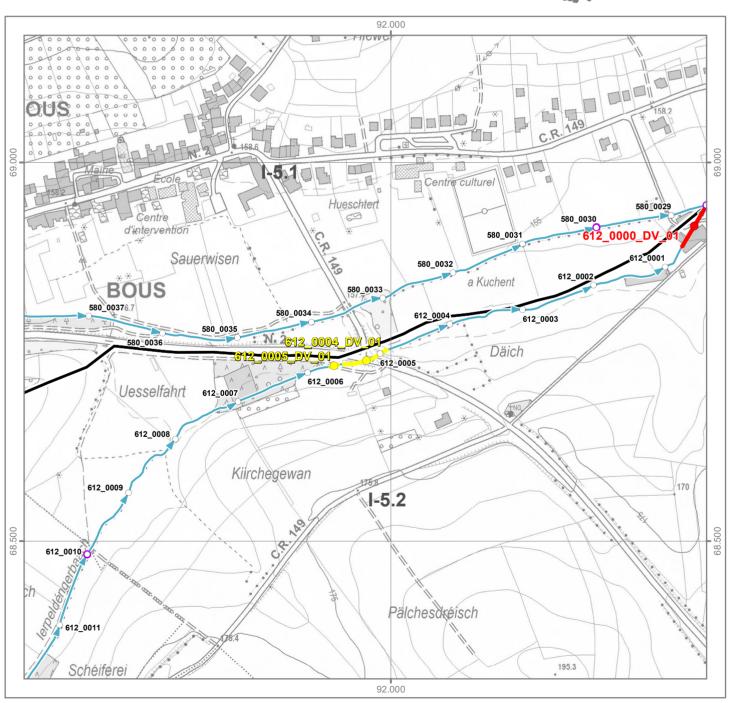
aufwärts eingeschränkt durchgängig (Klasse 3) eingeschränkt durchgängig (Klasse 3) abwärts

Gesamtbewertung Fische Klasse 3

Geschiebe temporär/leicht eingeschränkt (Klasse 2) temporär/leicht eingeschränkt (Klasse 2) Schwebstoffe

Gewässer über Standort hinaus beeinträchtigt (Klasse 5) Morphodynamik
