Bauwerk (ID): 558 0006 DV 01

Gewässer: Drosbech

OWK: VI-4.1.2

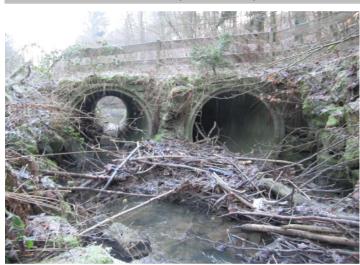
Bauwerkstyp Durchlass Profilart Kreisprofil Zustand intakt Länge [m] 10,00 Breite [m] 1,80 1,80 Höhe [m] Einengung des Querprofils [%] 60 Wanderweg-Tiefe (Minimum) [m] 0.00

Sohlbeschaffenheit (Substratauflage) keine Sedimentauflage

Wassertiefe unterhalb ausreichend

0,25 Niveaudifferenz (unten) [m] Niveaudifferenz (oben) [m] 0,00 Rückstau [m] kein

aufwärts nicht durchgängig (Klasse 5)

eingeschränkt durchgängig (Klasse 3) abwärts

Gesamtbewertung Fische Klasse 4

Gesamtbewertung Durchgängigkeit: Klasse 4

HY DU.02 - Wiederherstellung der ökologischen Durchgängigkeit - Durchlass/Verrohrung/Überbauung Maßnahmentyp

Wiederherstellung der Durchgängigkeit - Durchlass/Verrohrung/Überbauung - Drosbech - Howald - bei "Schleed" Maßnahmenbeschreibung
