Bauwerk (ID): 002_0116_QBW_01

Gewässer: Syr

OWK: I-3.1

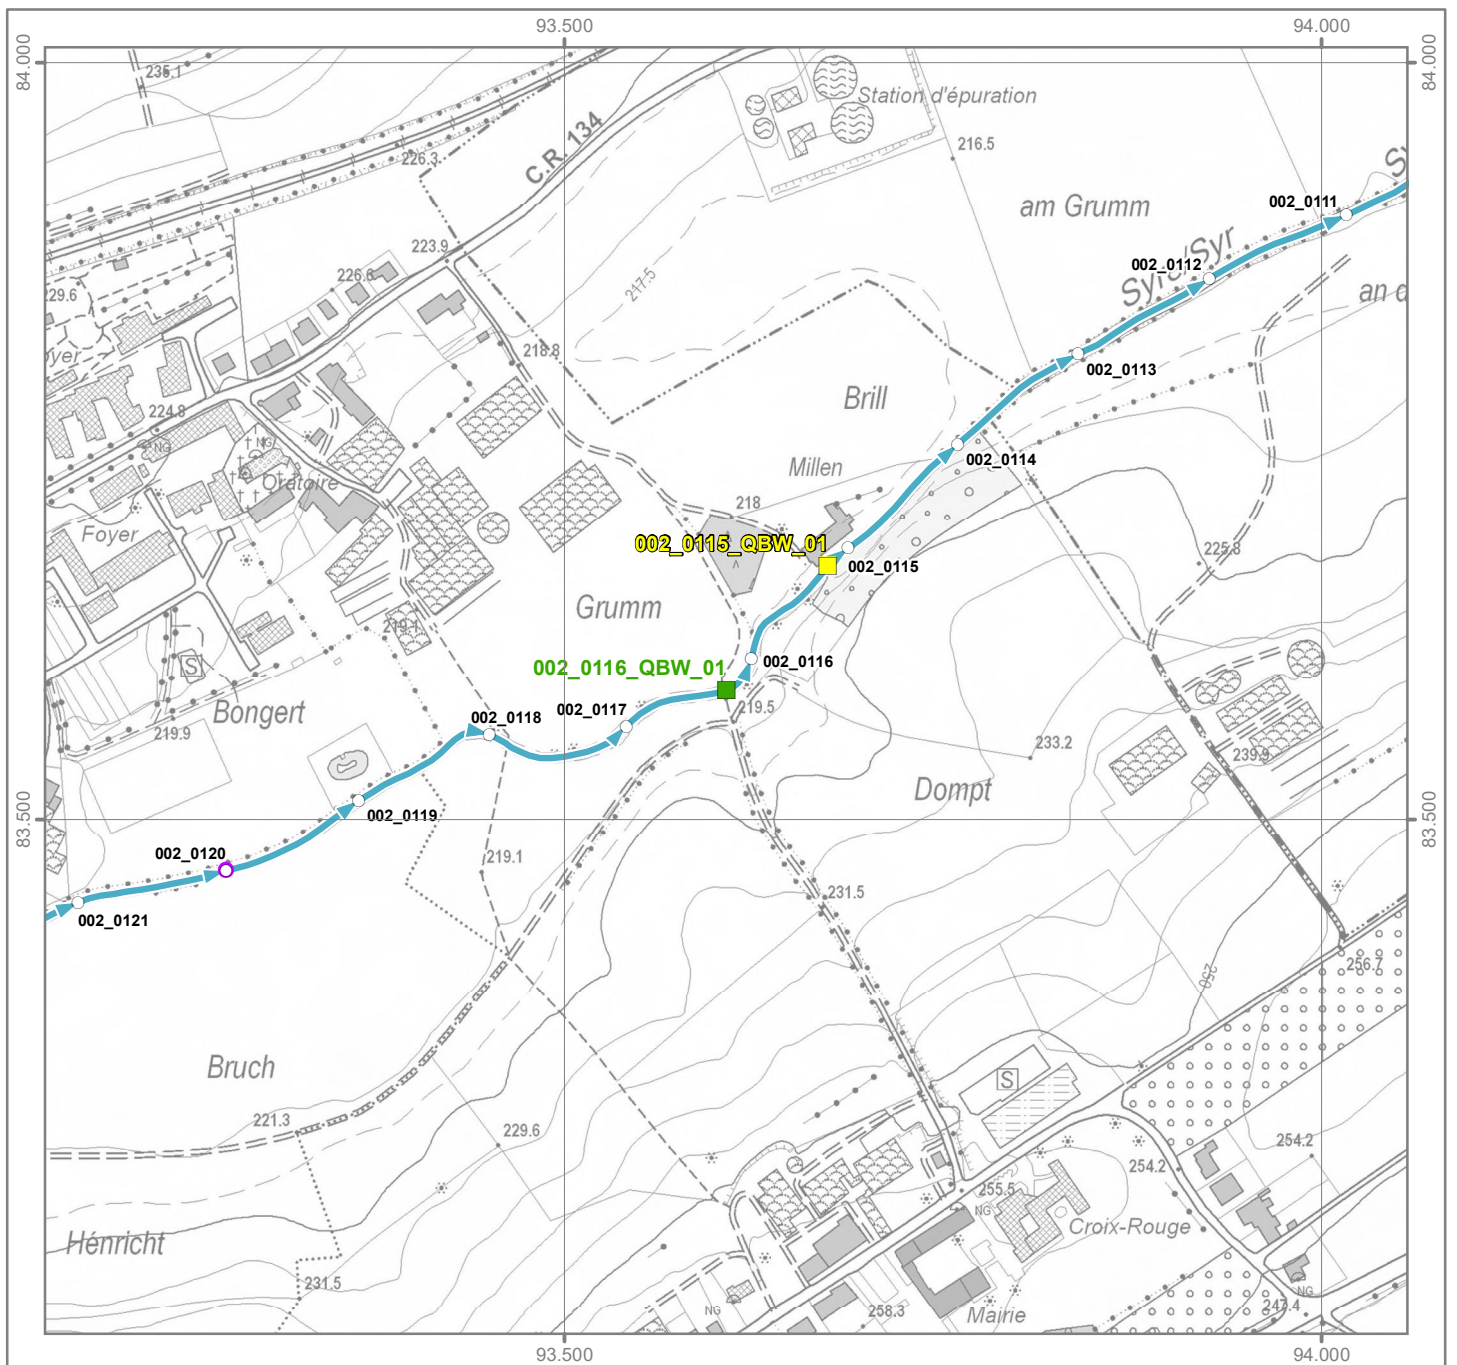
Gesamtbewertung der Durchgängigkeit

Gesamtbewertung Durchgängigkeit: 2

LuxMaPro-ID	-
Maßnahmentyp	-
Maßnahmenbeschreibung	kein Maßnahmenbedarf
