Bauwerk (ID): 014_0118_QBW_01

Gewässer: Clerve

OWK: IV-3.1.b

Identifikation und Lage

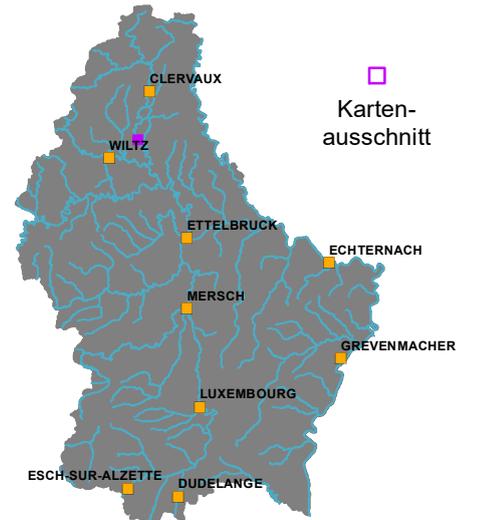
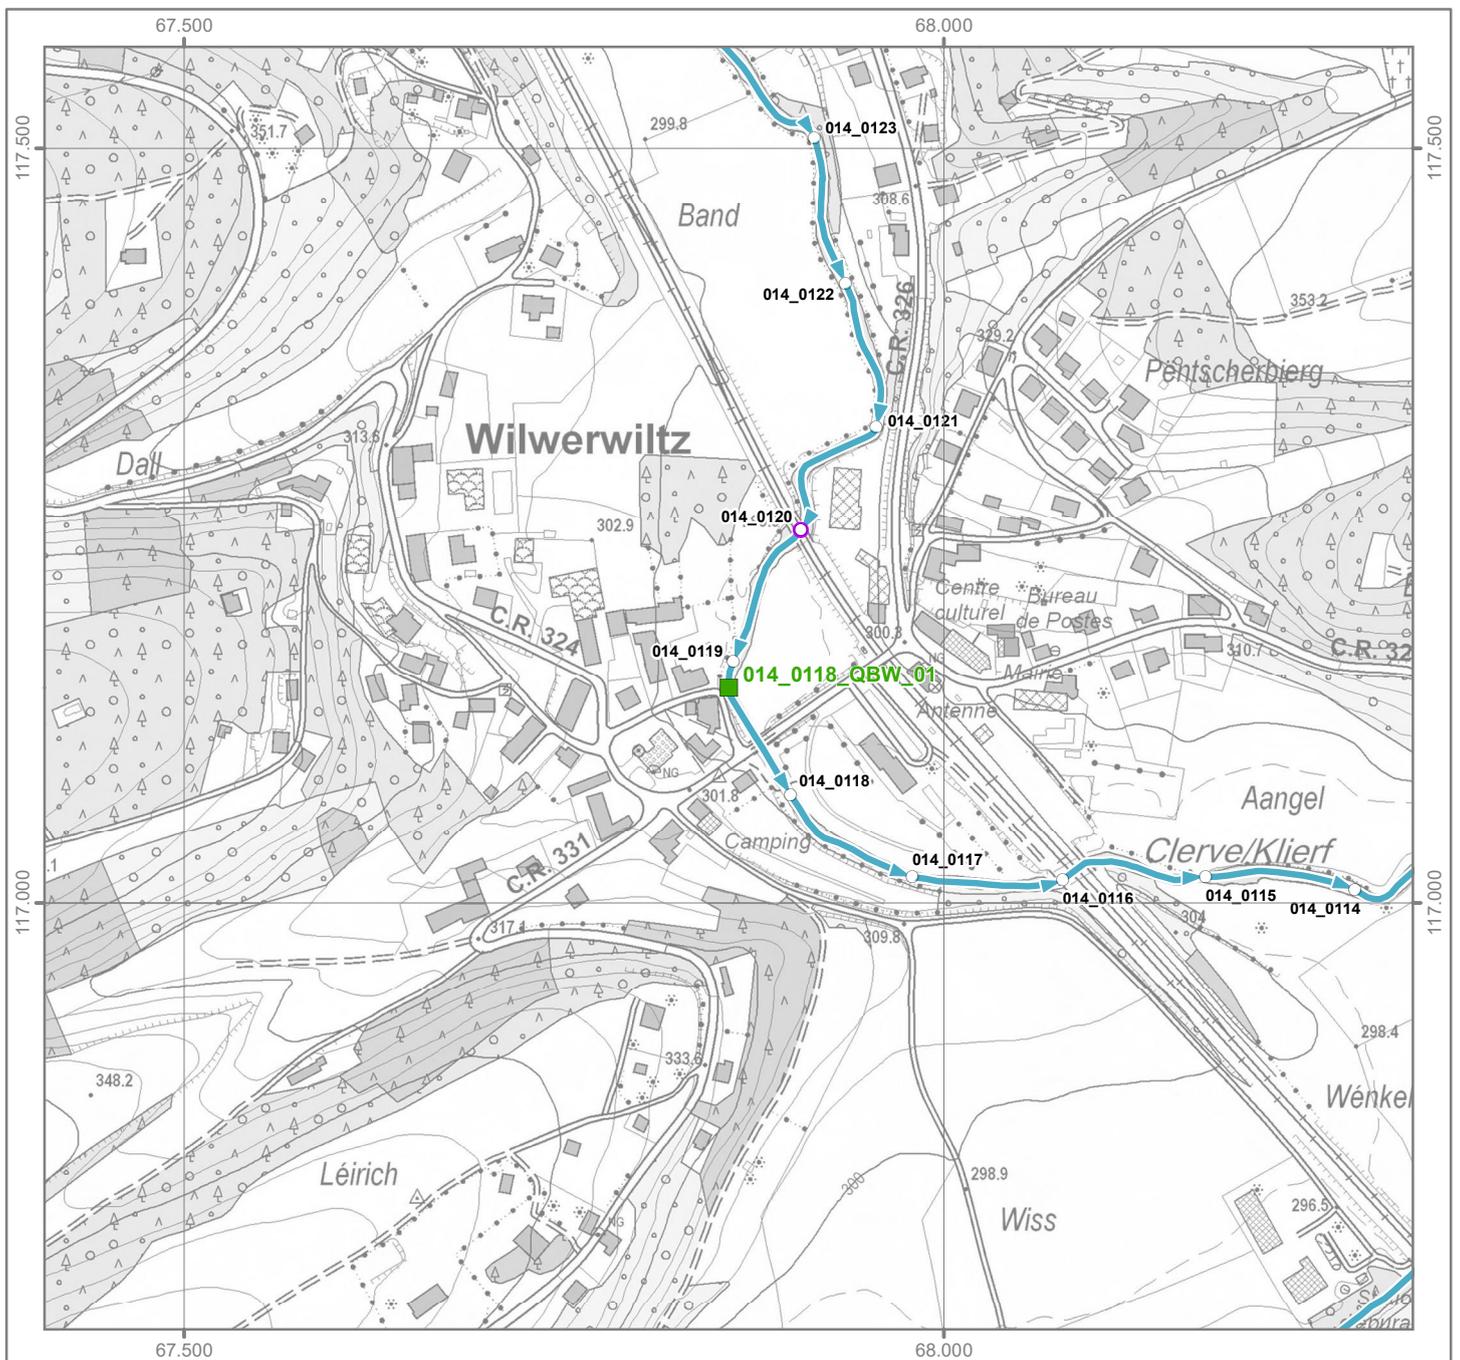
Gesamtbewertung der Durchgängigkeit

Gesamtbewertung Durchgängigkeit: 2

LuxMaPro-ID	-
Maßnahmentyp	-
Maßnahmenbeschreibung	kein Maßnahmenbedarf
