Funktionselement: SWK_FE_189	Gewässer: Réierbaach	OWK (ID): VII-1.3
------------------------------	----------------------	-------------------

Funktionselement (ID)	SWK_FE_189
Länge [m]	1200 m
Typ	Verbindungsstrecke
Status	nicht vollständig (Belastungen vorhanden)
OWK (ID)	VII-1.3
OWK (Name)	Réierbaach

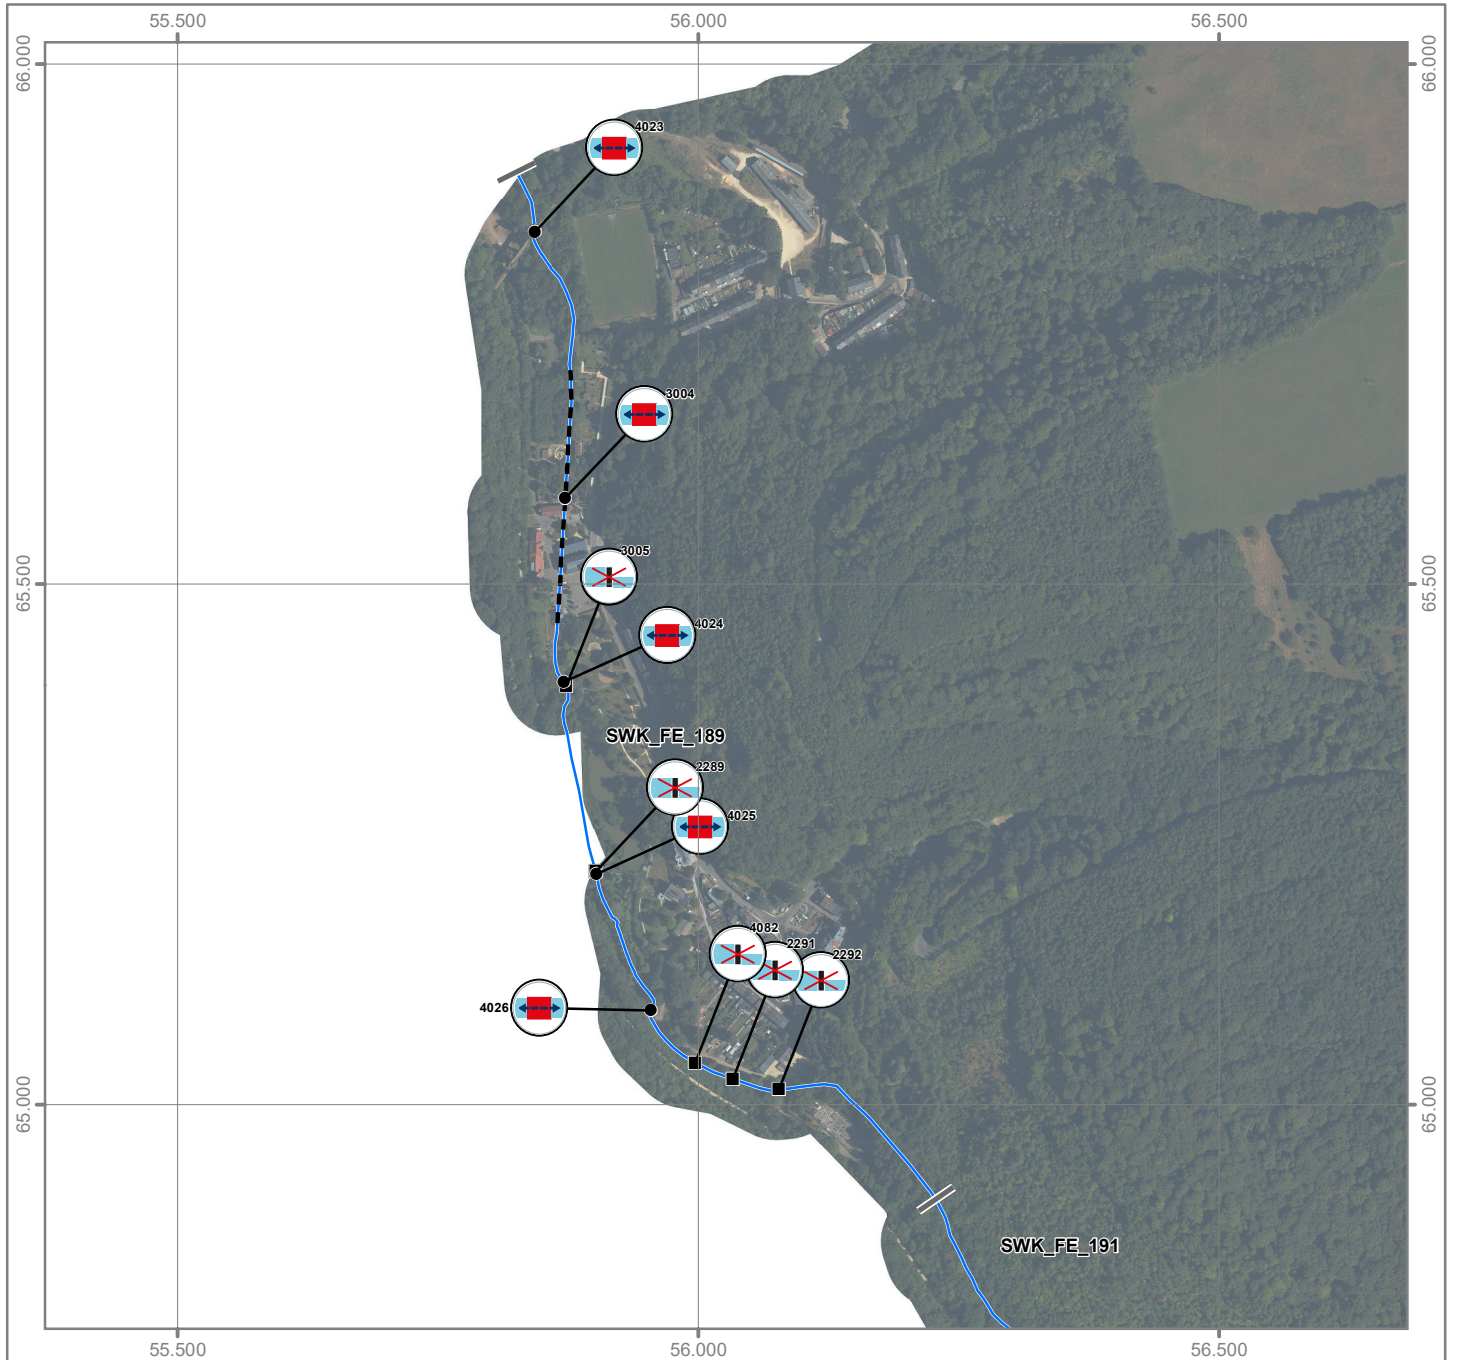
Hydromorphologische Maßnahmen Beschriftung: Maßnahme (ID), siehe Tabelle

Durchgängigkeit		HY DU.01 - Wiederherstellung der ökol. Durchgängigkeit – Querbauwerk
		HY DU.02 - Wiederherstellung der ökol. Durchgängigkeit – Durchlass/Verrohrung/Überbauung
Morphologie		HY MO.01 - Einbau von Strukturelementen in Sohle
		HY MO.02 - Entfernen/Umgestalten von Sohlverbau
		HY MO.03 - Einbau von Strömungsenkern für Eigendynamik
		HY MO.04 - Entfernen/Umgestalten von Uferverbau
		HY MO.05 - Wiederherstellung von naturnaher Laufentwicklung und Gewässerbett
		HY MO.06 - Anlage eines Gewässerrandstreifens
		HY MO.07 - Anlage eines Gewässerentwicklungskorridors
		HY MO.08 - Sicherung/Erweiterung natürlicher Überflutungsräume und Augewässer
		HY MO.09 - Zulassen von eigendynamischer Entwicklung
Wasserhaushalt		HY WA.01 - Wiederherstellung/Sicherung naturnaher Abflussverhältnisse
		HY WA.03 - Abflussregulierung (Schwall-Sunk, Einleitungen, Ausleitungen)
